令和6年能登半島地震 道路構造物(橋梁、土工、トンネル) の被害分析

道路局 国道・技術課
(技術企画グループ)

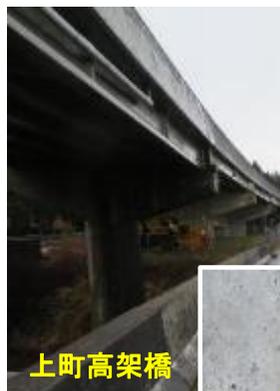
上町高架橋

(RC巻き立て)

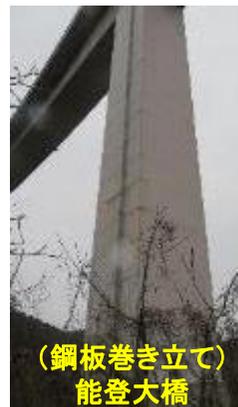
(鋼板巻き立て)
能登大橋

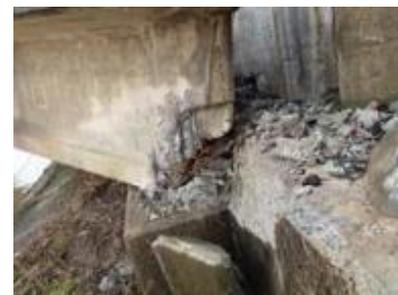
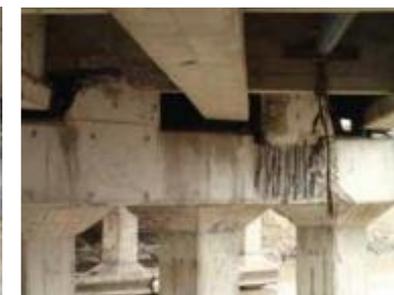
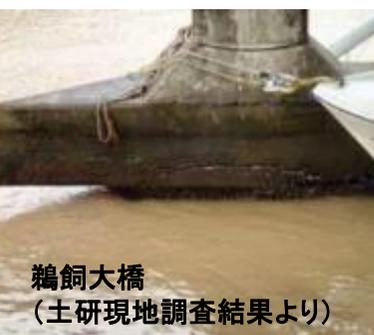
鶺鴒大橋
(土研現地調査結果より)

③ 未対策橋梁の深刻な被害の例

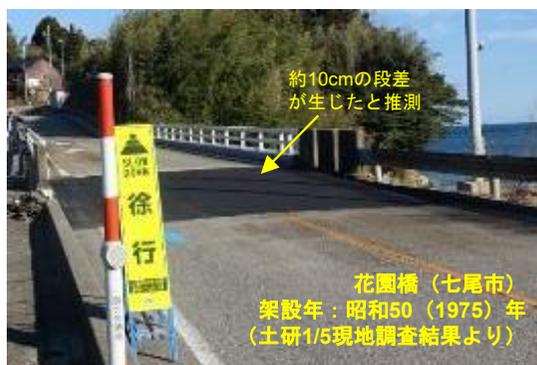
① すりつけを行い速やかに緊急復旧した事例

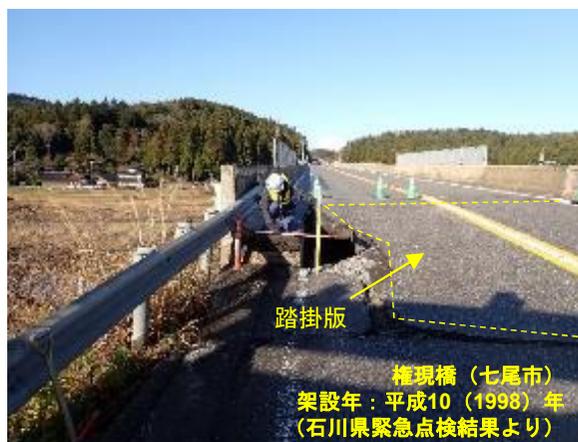
② 踏掛版が効果を発揮した事例

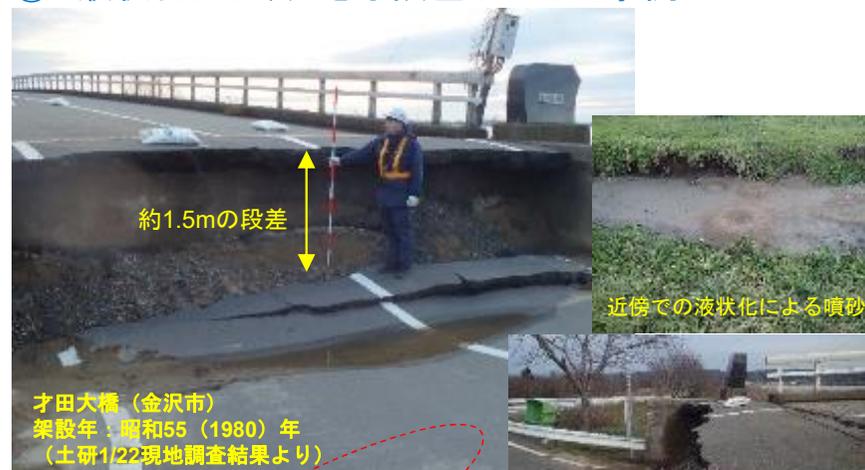
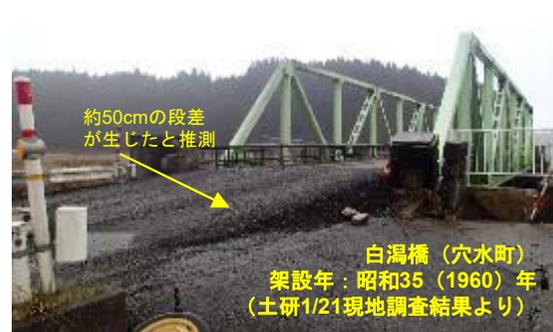
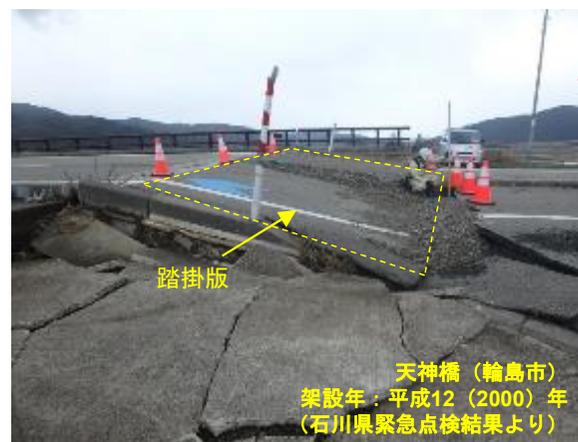
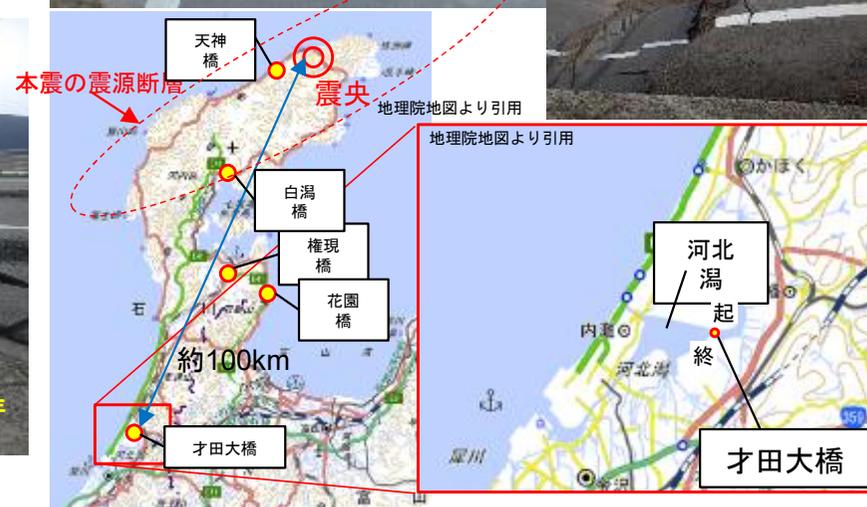
③ 液状化により大きな段差が生じた事例

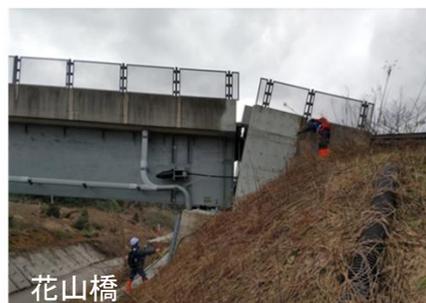
道路盛土中の橋台やアプローチ構造の被災例

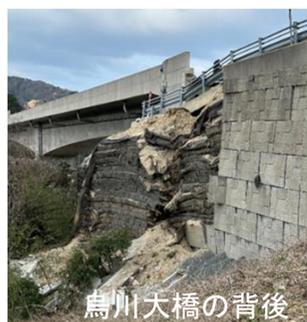
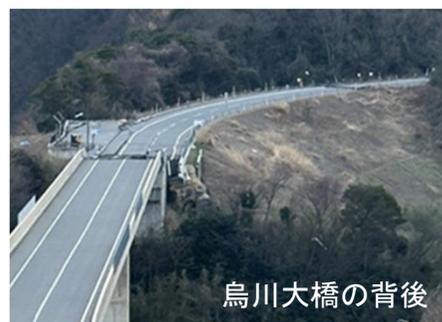
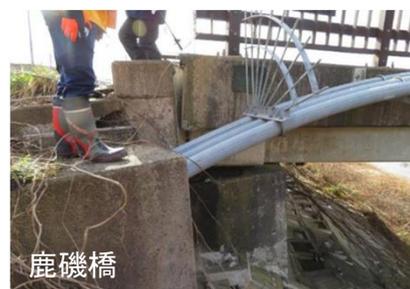
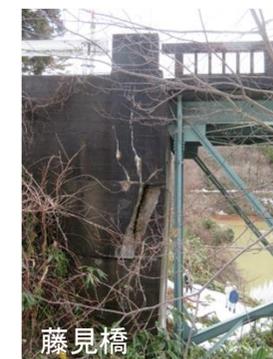
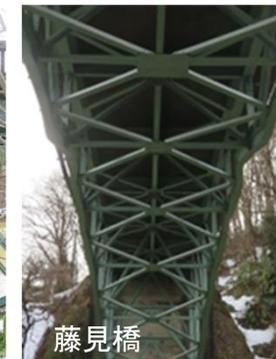
基礎の前面の抵抗の低下や基礎地盤の変位が橋の不安定化をもたらしていることが疑われる例

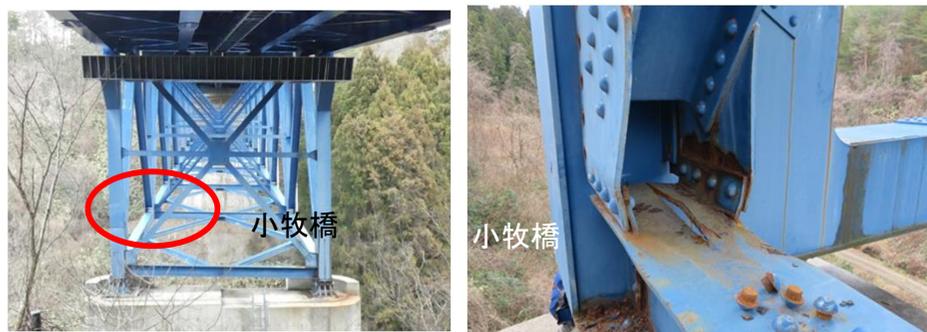
上部構造や上下部接続部の塑性化によりエネルギー吸収された可能性がある例

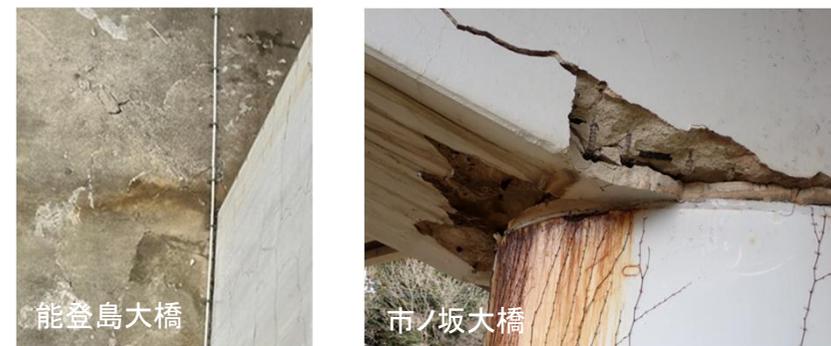
補強された橋脚基部でない箇所での塑性化によりエネルギー吸収された可能性がある例

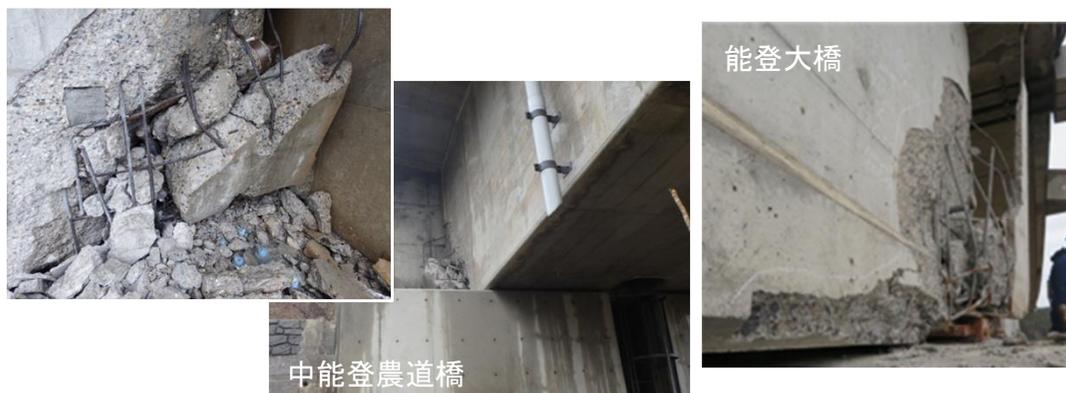
桁端と支承が同時に破壊したことで復旧の支障となりえる例

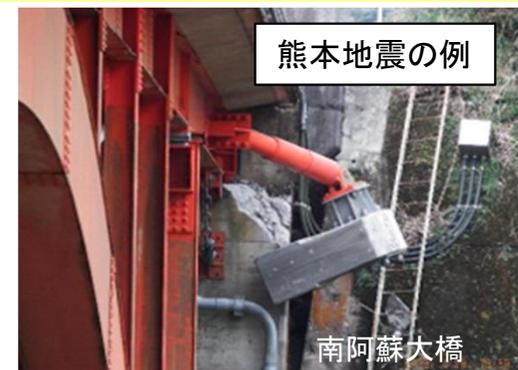
地盤の移動や取り付け部の破壊により、減衰を付加する仕組みが想定通りに機能しなかった可能性がある例

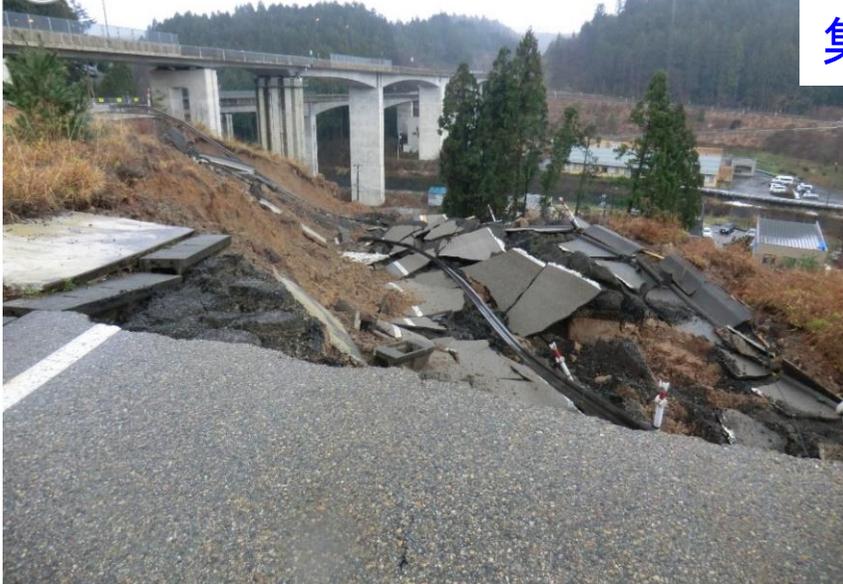
集水地形との認識が困難な可能性

①ランプ部の崩壊

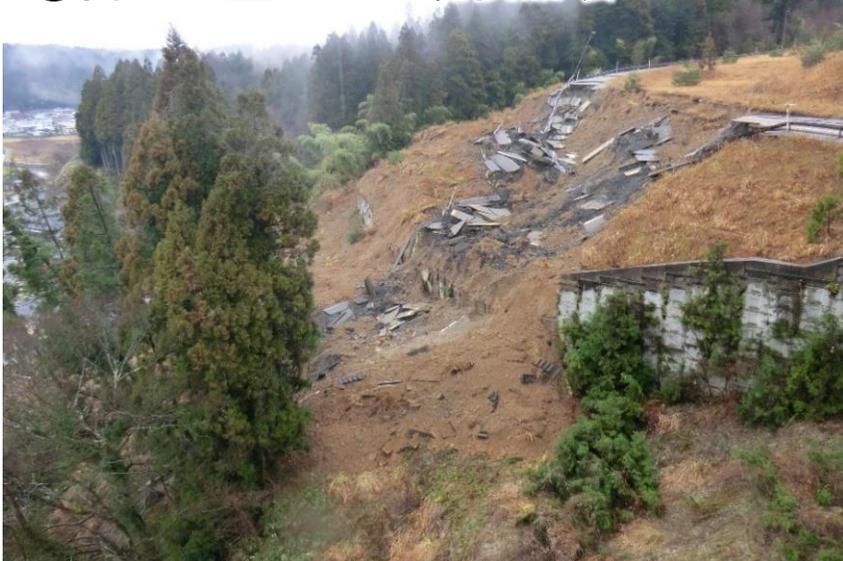
②嵩上げ盛土の大規模崩壊

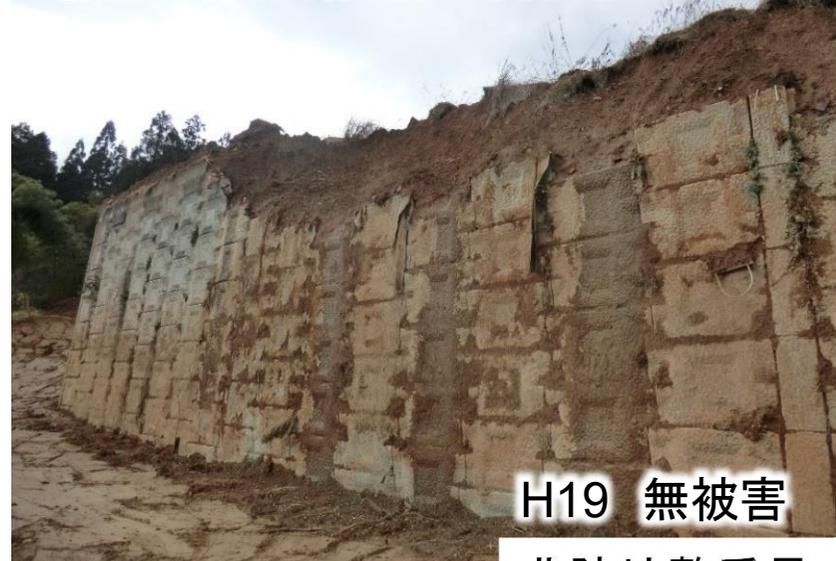
③壁面材(残存部)に変状なし

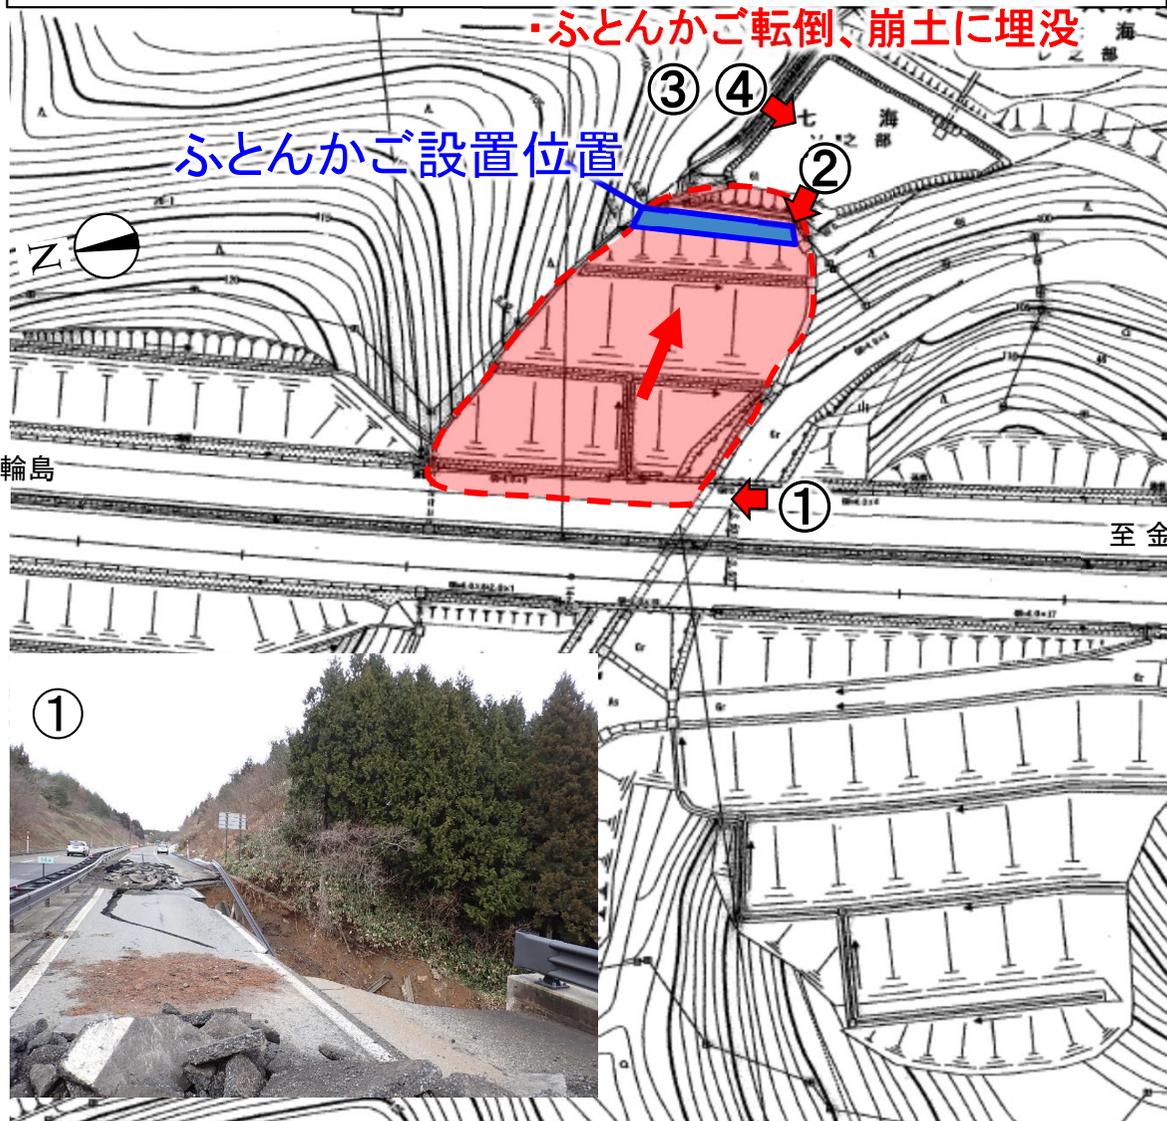
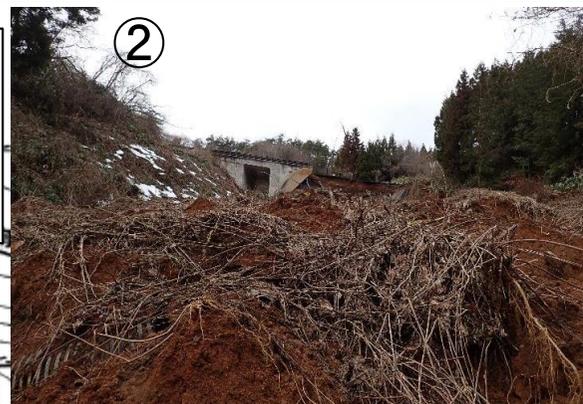
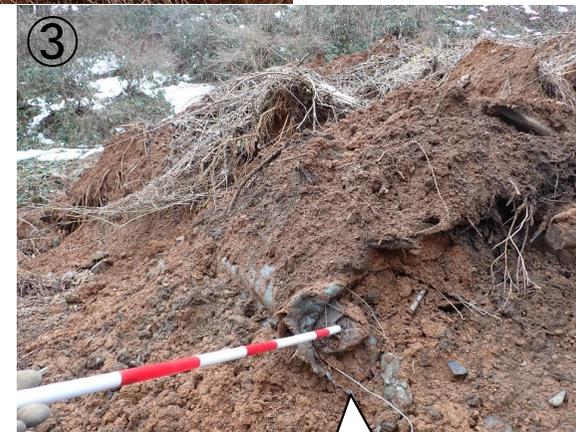
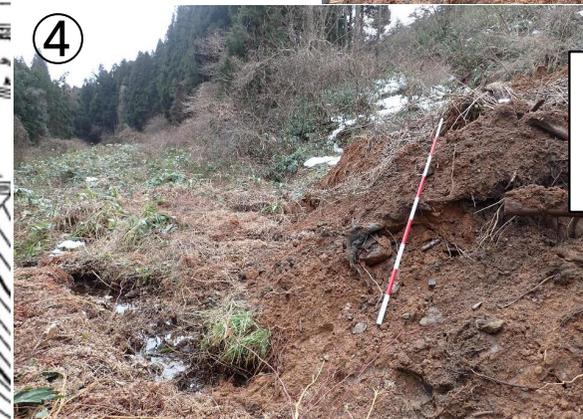
- 崩土の末端にふとんかご(残骸)を確認。当初の位置より数10m単位で移動(流動)したと考えられる

- ・のり尻の崩土が泥濘化
- ・ふとんかご転倒、崩土に埋没

崩土に埋没した
ふとんかご(著しく
変形していた)

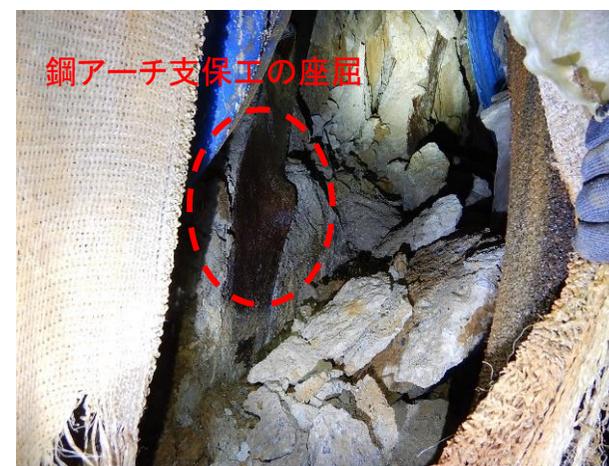
鋼アーチ支保工の座屈

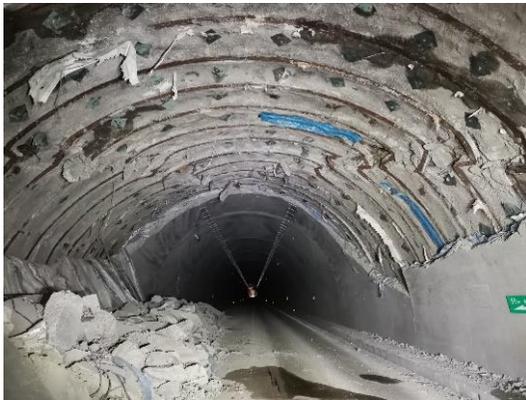
S103～105 南から北向きに撮影

- C区間 S103～105(南側坑口から約180mの位置)で覆工が崩落。鋼アーチ支保工のせん断変形。一部地山を視認。
- B区間 S78-80で東側の覆工が落下。
- A区間 S47で部分的に覆工が落下。
- 主だった上記3カ所の他もひび割れはく落等有り。

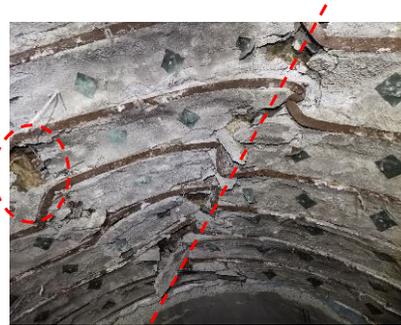
一部地山を視認

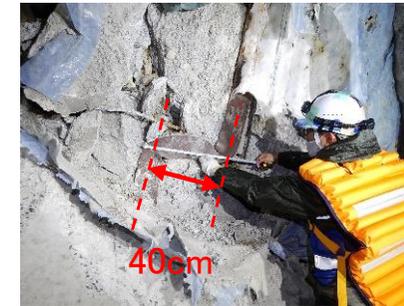
側壁部で鋼アーチのズレを計測
⇒ 芯-芯で40～50cm

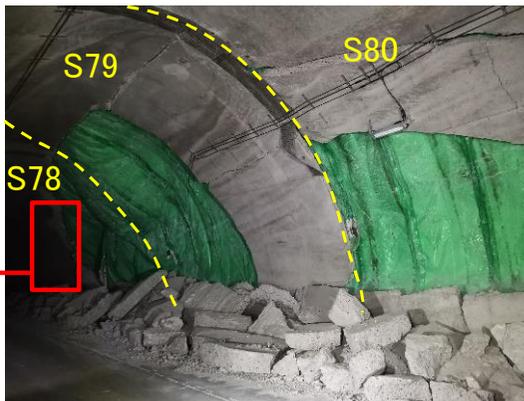
S78～80 南から北向きに撮影
(膨張性地山により施工に難渋した区間付近)
