発生箇所	①縦目地, ②横目地
分類	設計
参考箇所	コラム 11 目地割りの注意点①

発生箇所	①縦目地, ②横目地
分類	設計
参考箇所	4-4-5 コンクリート版の補強, 9-3-1 ひび割れ

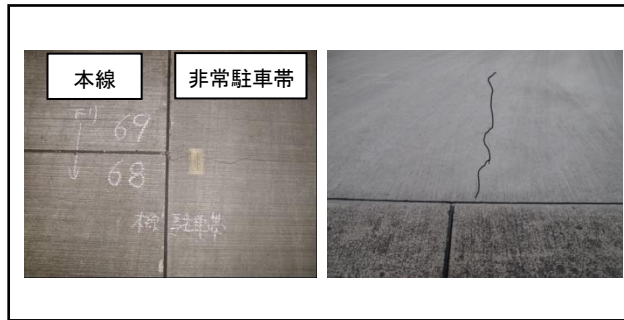
- トンネル内の普通コンクリート舗装本線と接する非常駐車帯において、横目地位置が一致しない箇所（T型の目地）でひび割れが生じた。
- 既設コンクリート舗装に隣接した増設レーンで、横目地位置が一致しない箇所（T型の目地）でひび割れが生じた。

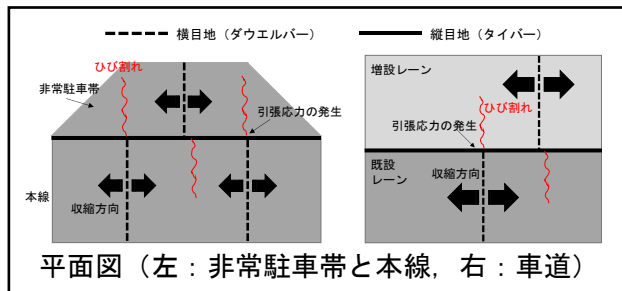
- 隣接するコンクリート版の目地位置が不一致な場合、それぞれの版が異なる伸縮挙動を示し、目地位置以外に引張応力が作用するため、横断方向のひび割れが発生した。

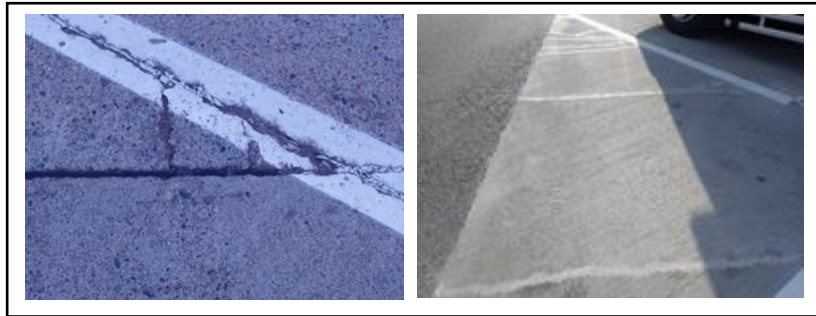
- 縦目地と横目地が鋭角に交差する鋭角部にひび割れが生じた。

- 鋭角部では縦横方向のバーアセンブリの設置が不可能であり, 片持ち梁の構造となるため荷重伝達効果が得られなかった。

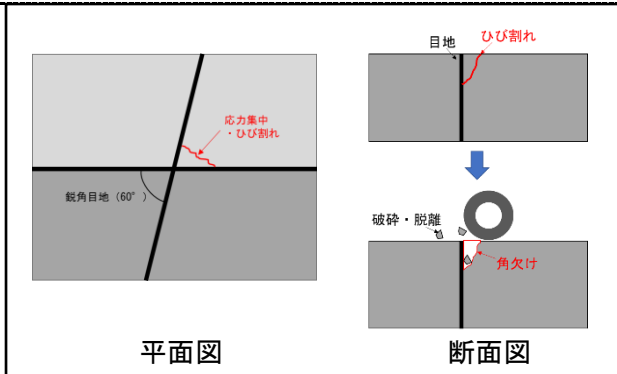
- ・転圧コンクリート舗装では荷重伝達装置がないため、60°の鋭角目地としたため、縦目地と鋭角な横目地が交差する隅角部に応力が集中したことでひび割れが生じた。
- ・ひび割れが進展することで角欠けが生じた。

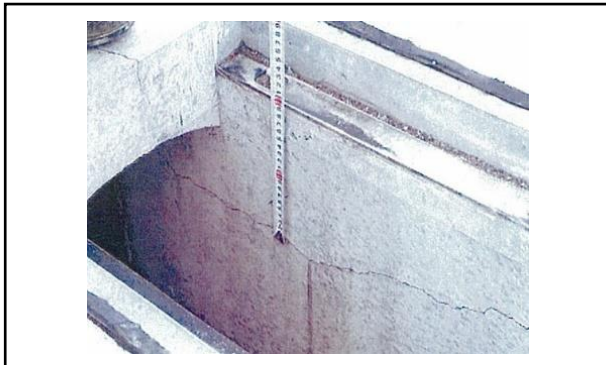
- ・約 100m 間隔で横断側溝を配置する設計の普通コンクリート舗装工区を厳冬期に施工したが、夏季になり横断側溝にひび割れが生じた。
- ・側溝の側面には厚さ 10mm の目地板設置が設計されており、設計通り施工された。

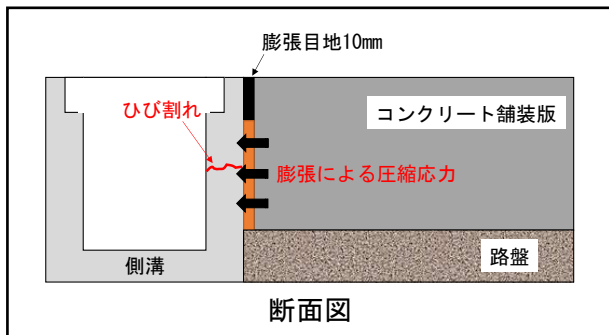
- ・横断側溝の側面に設置された厚さ 10mm の目地板では、厳冬期から夏季にかけてのコンクリート版の膨張を吸収しきれなかった。

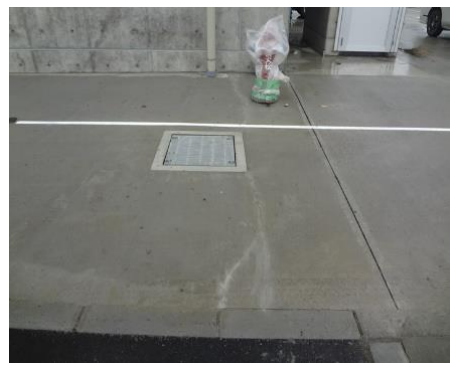
発生箇所	③コンクリート版表面, ⑤コンクリート版内部
分類	設計
参考箇所	4-4-5 コンクリート版の補強, 9-3-1 ひび割れ
<p>●内容</p> <ul style="list-style-type: none"> 普通コンクリート舗装版中に設置された集水柵の角から舗装にひび割れが生じた。

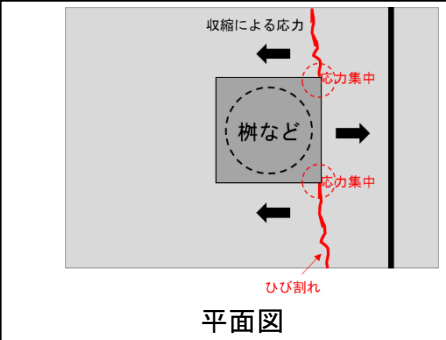
<p>●原因</p> <ul style="list-style-type: none"> 集水柵と舗装の間に縁切りの目地板が設置されておらず（設計上）、集水柵の部分で伸縮が拘束され応力が集中した。

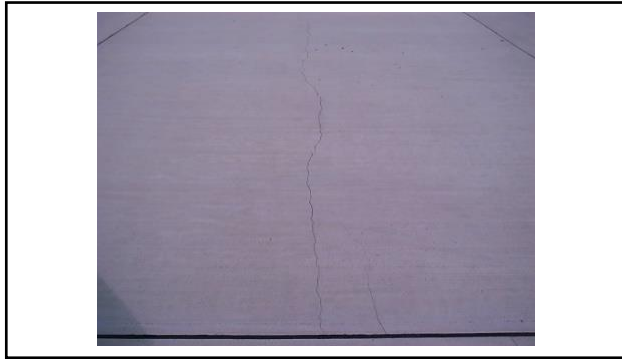
- ・コンクリート版が複数レーン隣接する現場において、中央レーン付近のコンクリート版中央に幅の広い縦方向ひび割れが生じた。(右の写真は15レーン以上隣接した中央レーンのコンクリート版に生じたひび割れ)

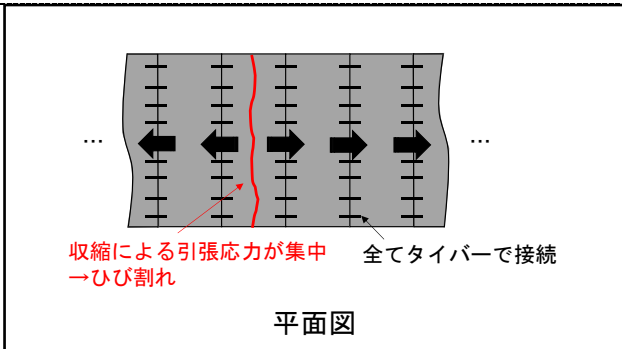
- ・複数レーンのコンクリート版の縦目地を全てタイバーで連結して拘束したため、温度応力や乾燥収縮による作用が中央付近のレーンに応力集中し、幅の広い縦方向ひび割れが生じた。

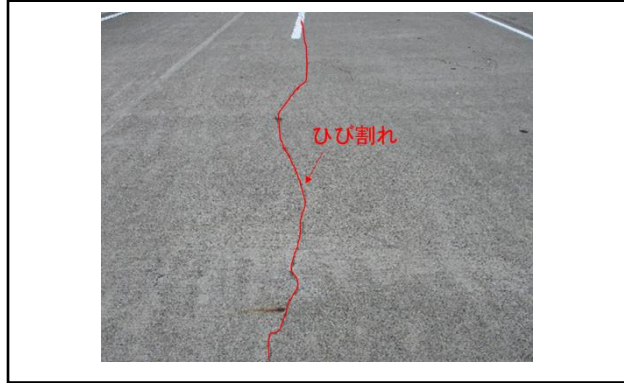
- ・2車線同時に施工した幅員8mの連続鉄筋コンクリート舗装版の, 車道中央部付近に, 不規則な縦ひび割れが生じた。

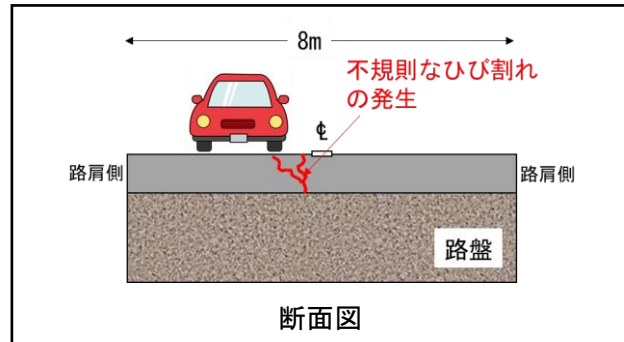
- ・2車線間にそり目地を設けてなく, 版幅が広がった。

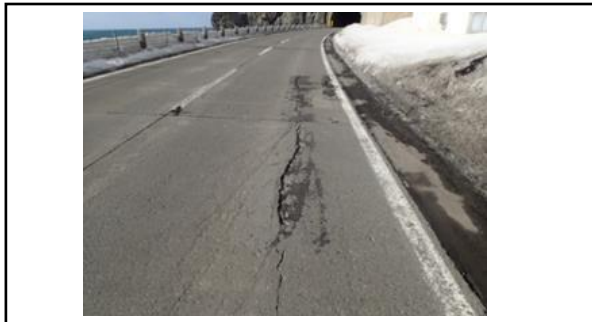
- ・寒冷地の普通コンクリート舗装に縦断方向ひび割れ, 横断方向ひび割れが生じた。

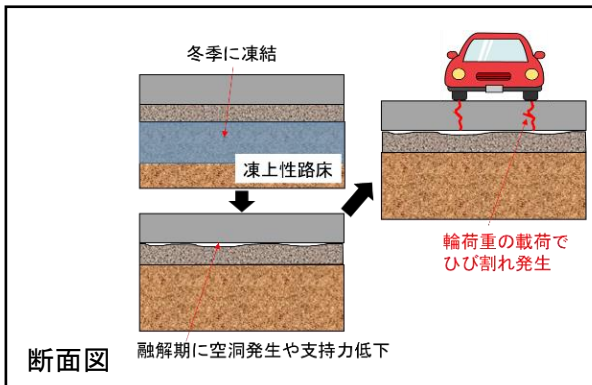
- ・冬季に路床まで凍結が生じることで, 融解期に路盤の不陸や路床の支持力低下が生じた。
- ・不陸箇所ではコンクリート版下面に空洞が存在し, 車両の繰り返し荷重によって大きな疲労が生じた。
- ・不陸の方向に影響を受けるため不規則な縦断方向ひび割れおよび横断方向ひび割れが発生した。

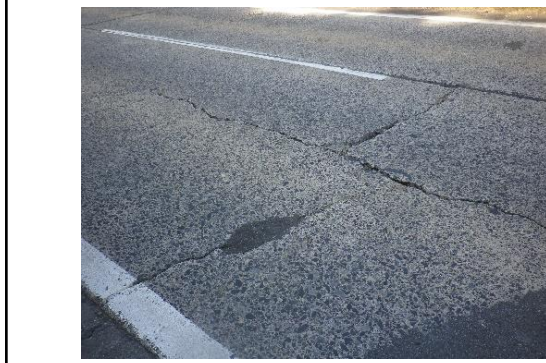
- ・コンクリート版の縦断方向および横断方向に複数のひび割れが生じた。

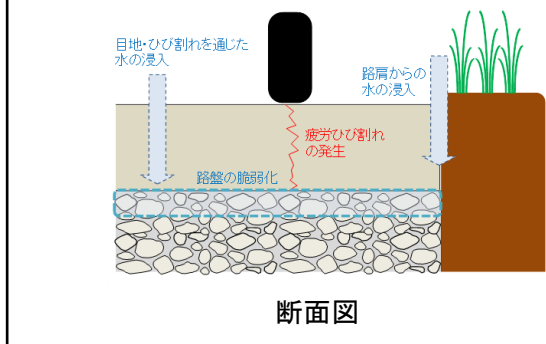
- ・目地部や路肩からの雨水の浸入により、路盤が脆弱化したことで交通荷重載荷時に生じる曲げ応力が大きくなったことが考えられ、コンクリート版の疲労破壊によるひび割れが多く箇所が生じた。

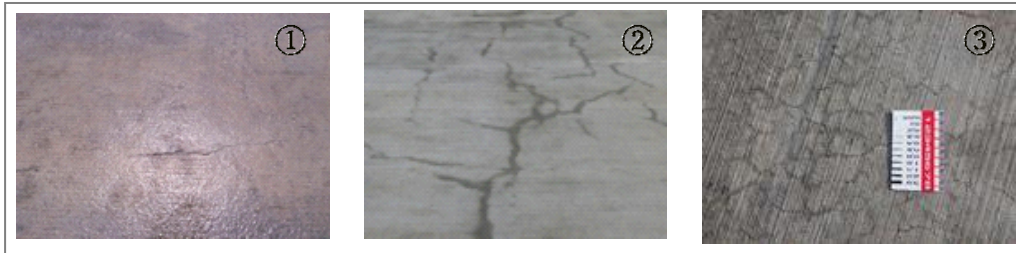
- ・コンクリート舗装表面に構造上は問題ない微細なひび割れが発生した。

- ・①は水セメント比の小さいコンクリートを使用したコンクリート舗装の施工中に発生したひび割れである。
- ・②は連続鉄筋コンクリート舗装に発生したひび割れである。
- ・③は亀甲状に発生しており、幅が非常に狭く深さ数 mm のひび割れである。

①については、水セメント比の小さいコンクリートを使用しブリーディング水が少ないことで発生した。

②については、強風下での養生の遅れ、養生マットの飛散等が原因で、急激な表面の乾燥で発生した。

③については、過剰なコテ仕上げを行ったため表面に水分が集まることで発生した。

- ・まだコンクリートが変形しやすいプラスチックな状態であれば、木ごて等で再仕上げを行い、ひび割れを塞ぎ修復する。
- ・コンクリートが硬化した場合、構造的な損傷ではないため、基本的には経過観察を行い、ひび割れの進行が認められた場合はひび割れ注入等を行う。この場合、ひび割れの進行やひび割れ部の挙動が小さいため、比較的剛性の高い材料（セメントスラリーや含浸タイプの樹脂系材料等の樹脂系材料等）を用いるとよい。
- ・内部拘束による温度ひび割れも、ひび割れの形態はプラスチック収縮ひび割れと類似しており、同様の措置となる。

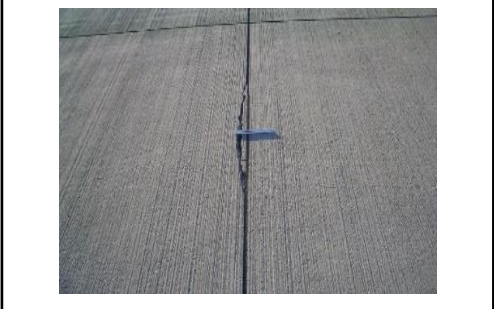
発生箇所	②横目地
分類	材料・施工
参考箇所	4-8-6 目地の施工
<p>●内容</p> <ul style="list-style-type: none"> ・ダミー目地付近に角欠けが発生した。

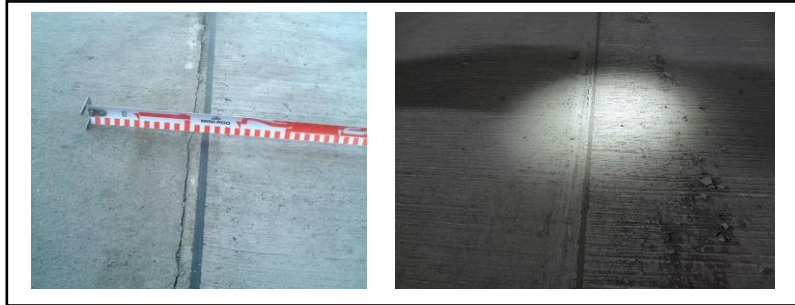
- 縦目地から 1～5cm 程度離れた箇所に、目地に沿ってひび割れが発生した。

- コンクリート打設時の側圧等により型枠のずれ等が生じた結果、突合せ位置が設計からずれた位置となっていたところ、突合せ位置を確認せず目地の位置出しを行ったことで、カット目地が実際の突合せ位置からずれてしまった。

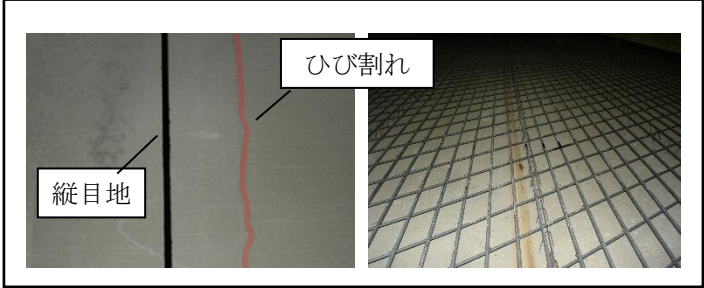
発生箇所	①縦目地
分類	材料・施工
参考箇所	4-8-6 目地の施工
<p>●内容</p> <ul style="list-style-type: none"> 幅約 8m の連続鉄筋コンクリート舗装の縦カット目地において、三角材の上部ではなく、縦方向鉄筋の上部に打設数時間後に縦ひび割れが発生した。

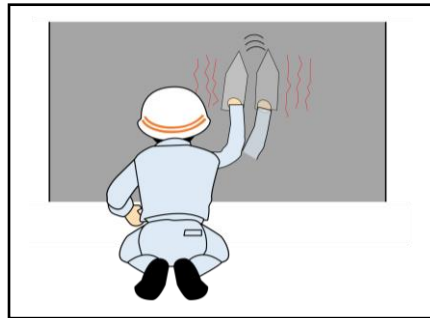
発生箇所	③コンクリート版表面
分類	材料・施工
参考箇所	4-8-2 コンクリートの製造と運搬
<p>●内容</p> <ul style="list-style-type: none"> ・暑中に施工されたコンクリート舗装の表面に、写真のような細かなひび割れ（しわ）が発生した。 	
<p>●原因</p> <ul style="list-style-type: none"> ・施工時の気温が高くスランプの低下が想定よりも大きく、フィニッシュビリティが低下したコンクリートをコテで無理に仕上げようとした。 	
<p>●発生防止策</p> <ul style="list-style-type: none"> ・夏季施工によるスランプ低下を考慮し、単位水量や単位セメント量の配合調整や、混和剤として凝結遅延剤の使用を検討する。 ・コンクリートの運搬は現場と連携を緊密にとり、敷きならしから仕上げまで円滑に施工できるように注意する。 ・仕上げ中にしわを確認した場合はフレッシュなコンクリートなどを用いて仕上げなおす。 	
<p>●発生した場合の対応策</p> <ul style="list-style-type: none"> ・コンクリートが硬化した場合、構造的な損傷ではないため、基本的には経過観察を行い、ひび割れの進行が認められた場合はシーリング等を行う。この場合、ひび割れの進行やひび割れ部の挙動が小さいため、比較的剛性の高い材料（セメントスラリーや含浸タイプの樹脂系材料等）を用いるとよい。

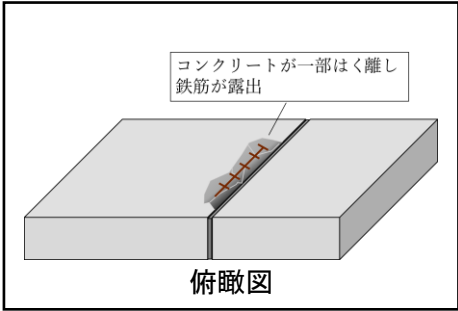
発生箇所	①縦目地, ④コンクリート版端部
分類	材料・施工
参考箇所	4-8-7 鉄網および縁部補強鉄筋の設置
<p>●内容</p> <ul style="list-style-type: none"> 目地部において、コンクリート版がはく離し、鉄網や鉄筋が露出した。 開削調査により、コンクリート舗装版の中央分離帯側もしくは路肩側の端部で、目地を中心に水平ひび割れ、端部補強筋に著しい腐食が確認された。

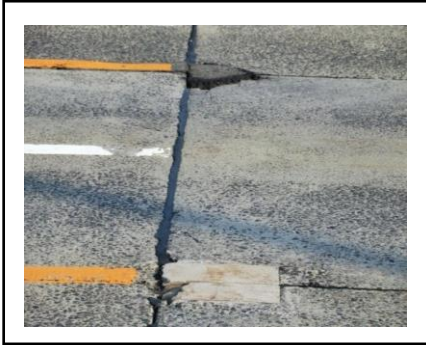
発生箇所	①縦目地, ②横目地
分類	維持修繕
参考箇所	9-3-1(4) 隅角ひび割れ
<p>●内容</p> <ul style="list-style-type: none"> ・コンクリート版隅角部の角欠けをパッチングにより補修した箇所について, 目地に沿ってひび割れが生じた。

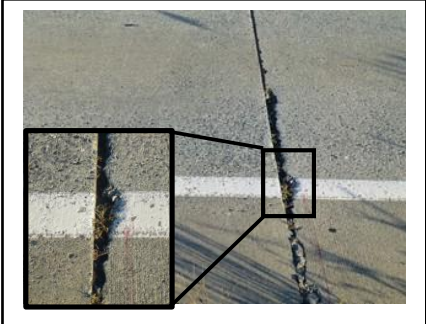
発生箇所	②横目地
分類	維持修繕
参考箇所	9-3-2(1) 目地材のはみ出し・飛散
<p>●内容</p> <ul style="list-style-type: none"> 車輪走行部分の目地材が飛散し、若干の角欠けが発生している。また、目地材が消失している部分の一部には、草が生えている。

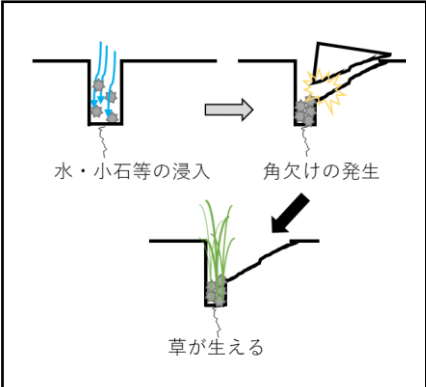
<p>●原因</p> <ul style="list-style-type: none"> 目地材が飛散した目地において再充填が不十分であったため、水・小石等が目地部に浸入し、角欠けが発生した。
