発生箇所	⑤コンクリート版内部
分類	維持修繕
参考箇所	4-4-5 コンクリート版の補強

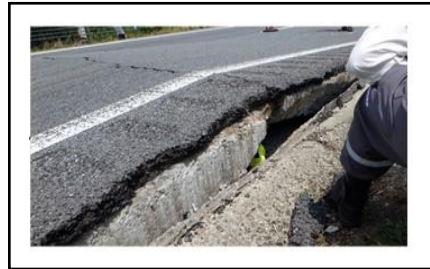
- ・ボックスカルバートの裏込め材の上に施工されたコンクリート版の中央にひび割れが生じ段差が生じた。
- ・アスファルト混合物によるオーバーレイを実施する際、上記の箇所でコンクリート版の表面を切削することで段差を修正した結果、座屈が生じ路面が30cm程度隆起した。

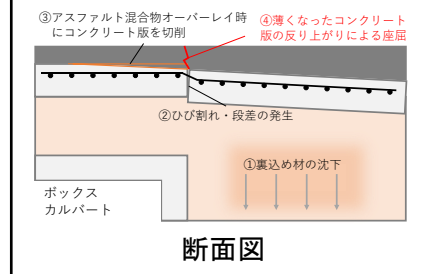
- ・ボックスカルバート周辺の裏込め材の沈下に伴い、コンクリート版にひび割れ・段差が生じた。
- ・段差箇所を切削した結果、コンクリート版厚が減少し、日中の膨張量が増加したことで座屈が生じた。アスファルト混合物をオーバーレイしたことによりコンクリート版の温度が上昇しやすくなったことも原因と考えられる。
