| 発生箇所 | ③コンクリート版表面, ⑤コンクリート版内部 |
| 分類 | 設計 |
| 参考箇所 | 4-4-5 コンクリート版の補強, 9-3-1 ひび割れ |

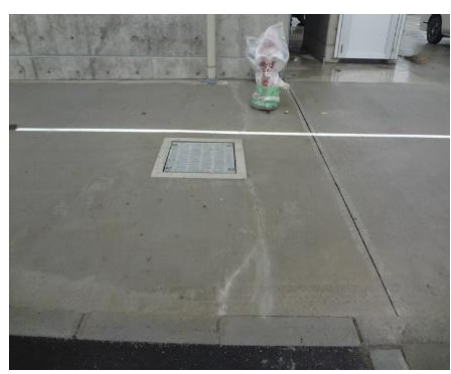
| <p>●内容</p> <ul style="list-style-type: none"> 普通コンクリート舗装版中に設置された集水柵の角から舗装にひび割れが生じた。 | |
| <p>●原因</p> <ul style="list-style-type: none"> 集水柵と舗装の間に縁切りの目地板が設置されておらず（設計上）、集水柵の部分で伸縮が拘束され応力が集中した。 | <p>平面図</p> |

| <p>●発生防止策</p> <ul style="list-style-type: none"> 集水柵などで断面欠損が大きくなる部分には目地を設置する。 基本的にはコンクリート版の中には構造物を設置しないよう設計変更などを行う。 やむを得ず設置する場合には、構造物隅角部周辺に補強鉄筋（D13）を設置し、ひび割れ幅の拡大を防止する。 構造物側面に目地板を設置する。 | <p>平面図</p> |
| <p>●発生した場合の対応策</p> <ul style="list-style-type: none"> ひび割れ箇所に瀝青材や樹脂材を用いたシーリングを行う。 バーステッチを行い、ひび割れ箇所を連結する。 | <p>断面図</p> |
