1. 防護柵の設置基準・同解説の位置づけ

・**防護柵の設置基準・同解説 平成20年1月改訂**

2. 改訂の背景

「防護柵の設置基準・同解説」の改訂

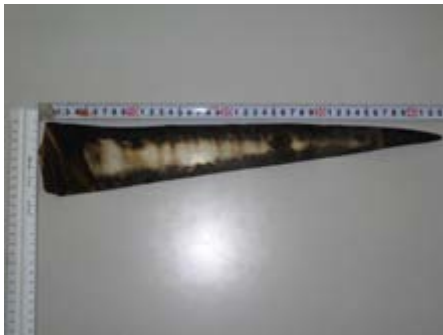
■付着金属片

- 平成17年5月に全国の防護柵で多数の付着金属片が発見され、付着した金属片により歩行者や自転車利用者が負傷した事故の存在も明らかになった。
- 国土交通省では、「防護柵への付着金属片調査委員会」を設置し、金属片の付着原因の特定と今後の対応について検討、平成17年7月に報告書が出された。
- これを受け、平成17年8月に各道路管理者に対して「車両用防護柵への付着金属片について」を通達。

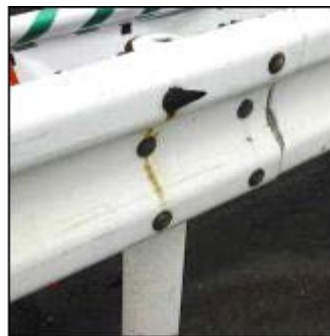
■ボルト部に付着

- 付着していた防護柵の種類は、98%がガードレール。
- 付着場所はボルト部61%、継ぎ目部32%、端部7%。
- 路側側、中央帯側の別では、97%は路側側。

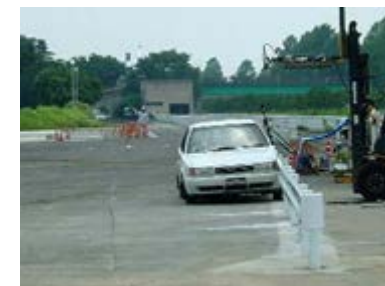
■実験の様子

実験車両を実験用のガードレールに接触させ、金属片付着の有無、付着状況を調査。接触時の車両の速度は40km/hを標準とした。

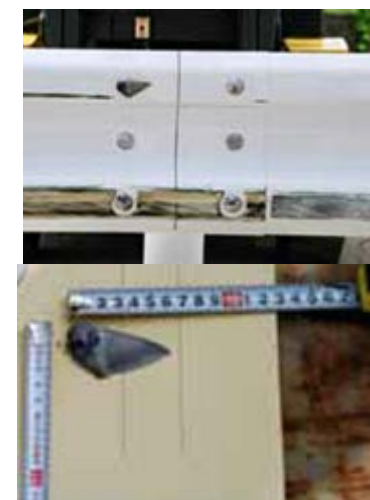
■実車実験により付着した金属片(ボルト部)

●ボルト部への接触では、7回中、2回(約30%の確率)付着。

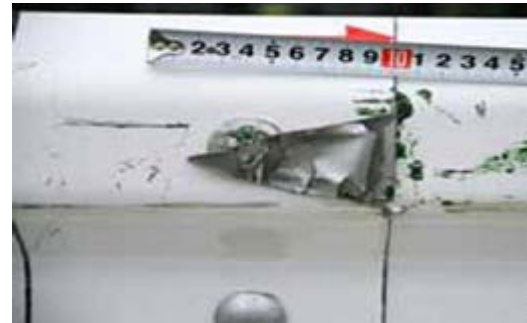
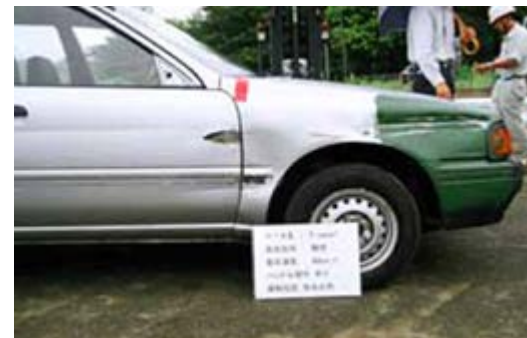
■実車実験により付着した金属片と
損傷した車両(継ぎ目部)

●継ぎ目部への接触では、22回中、8回(約40%の確率)で付着。

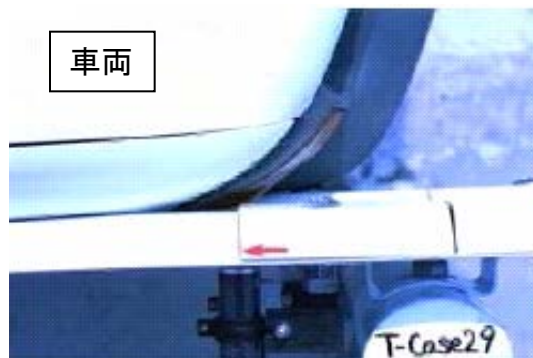
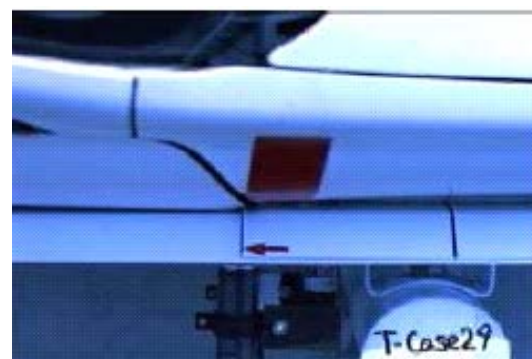
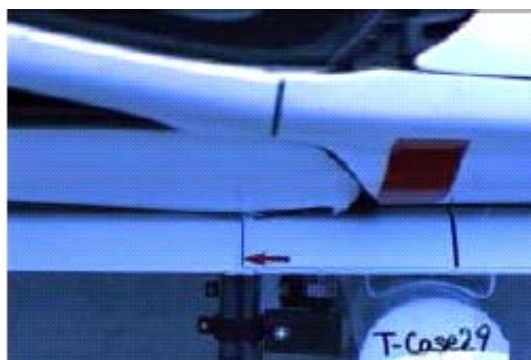
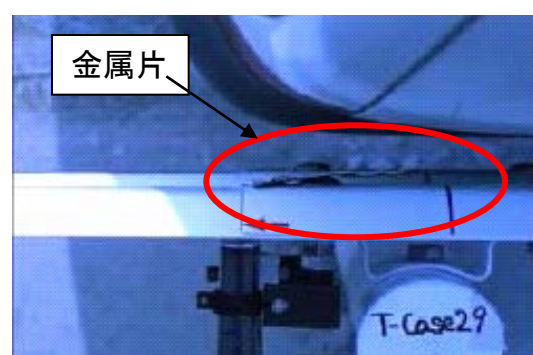
■ 高速カメラによる金属片の付着状況の映像

1) 車両接触前

2) バンパーが継ぎ目に接触

3) 運転席ドア部分が継ぎ目に接触

4) ドア部分がはぎ取られ

5) 車両離脱

6) 金属片付着

ボルトナットで連結されている継手部は、継手強度が防護柵の機能に大きく影響するため、点検時には常にボルトナットの締付けに注意し、ゆるんでいたら締め付ける必要がある。また、ボルト部や継手部に車両が浅い角度で接触した際には、その部分に車体が引っかかり、車体の一部が引きちぎれて生成された金属片がボルト部や継手部に付着することがある。この付着金属片は、歩行者や自転車等の安全な通行に支障を来すおそれがあるため、点検時には常に付着金属片の有無に注意し、金属片の付着が確認された場合は、ただちに除去する必要がある（関連通達「車両用防護柵への付着金属片について」平成17年8月12日付国土交通省道路局国道・防災課道路保全企画官通達）。
