## 3-1 トンネル

### 3-1-1 トンネルの概要

浜益道路改良事業所管内の道路延長は、起点石狩郡石狩町から、終点浜益郡雄冬までの全長74 kmである。このうちトンネルは厚田村管内4本、浜益村管内10本の合計14本で、トンネル総延長は約9.4kmとなり、比率は道路全長に対し13%を占める。

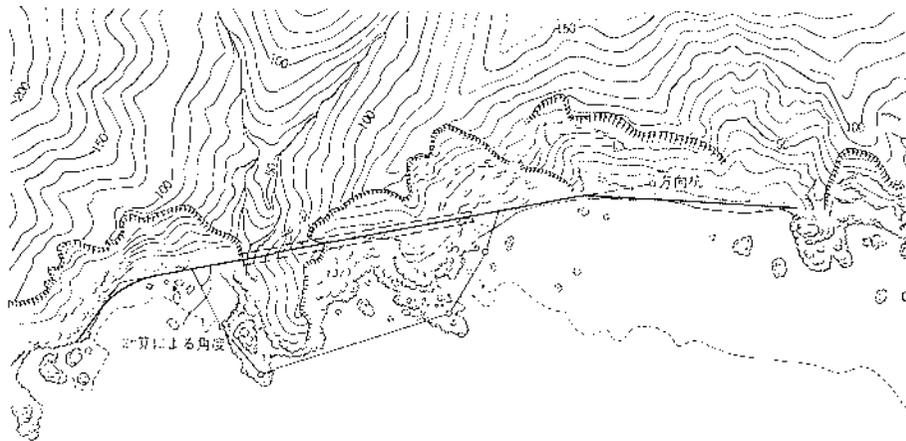
図2-3-1 中心線設定図

本区間は、道路概略設計のために作成した1/1000平面図作成時点で開放トラバースを設定しており、これに仮座標値を与えてある。また、計画ルートにもこの座標値を与え、図上で両点の整合を図っている。したがって、中心線の設定はこの座標値を基に行なった。この場合、計画ルートの中でトンネル区間は、地形の制約上、トンネル中心線を打設することは困難な区間が多い。このような地形区間は、図2-3-1に示すとおり、海岸および海中に点在する岩礁などを利用した基準点を設定し仮座標を与え、中心線と併合してトンネル方向杭を設置した。前記の中心線設定方法によりトンネル掘進方向の精度が高まり、施工管理が容易となった。このように中心線設定には当時としては細心の注意を払っている。

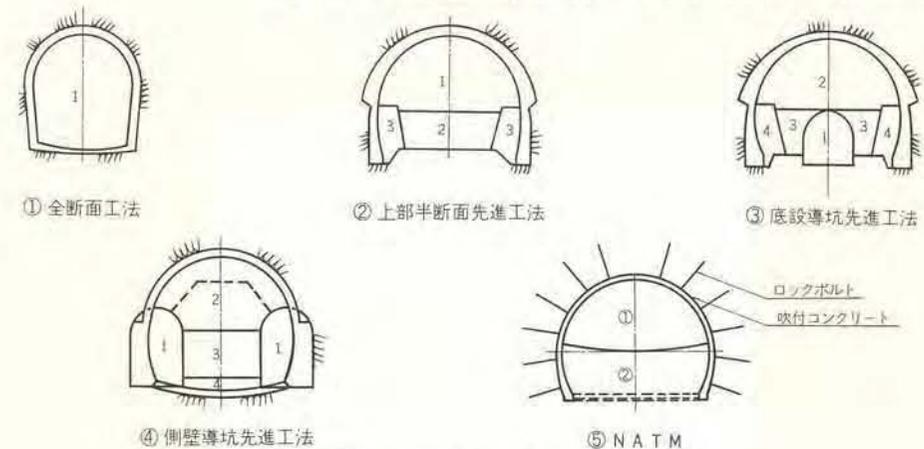
図3-1-1 トンネル工法概要図

- ①全断面工法———良質岩盤（硬岩クラス）で比較的小断面のトンネルに採用。
- ②上部半断面先進工法——比較的良好な岩盤（硬岩～軟岩Ⅲ程度）での採用。
- ③底設導坑先進工法———②と同様な岩盤であるが、調査および水抜きを兼ねる導坑を先進させる。
- ④側壁導坑先進工法———不良岩盤（軟岩Ⅰ～土砂程度）で、上半脚部の支持力が不足する場合に採用。
- ⑤NATM———近年採用されている工法で、吹付コンクリートおよびロックボルトにより地山と一体化させた支保効果を期待し、地山自体にアーチ構造物をつくる。加背断面が大きくでき、幅広い地質に適用できる。

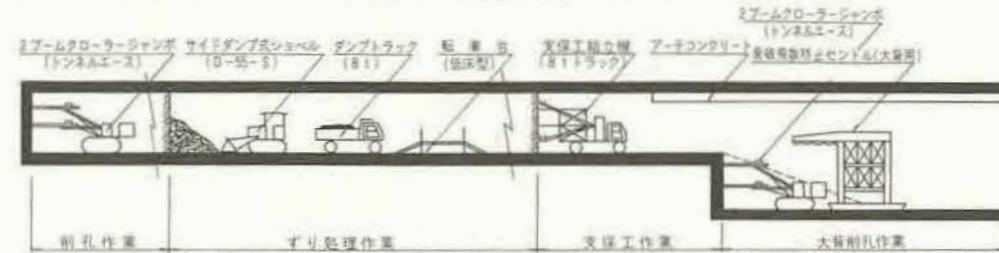
図3-1-2 上半及び大背掘削施工図

次に、当路線の代表工法である上半断面先進工法の施工図を示す。

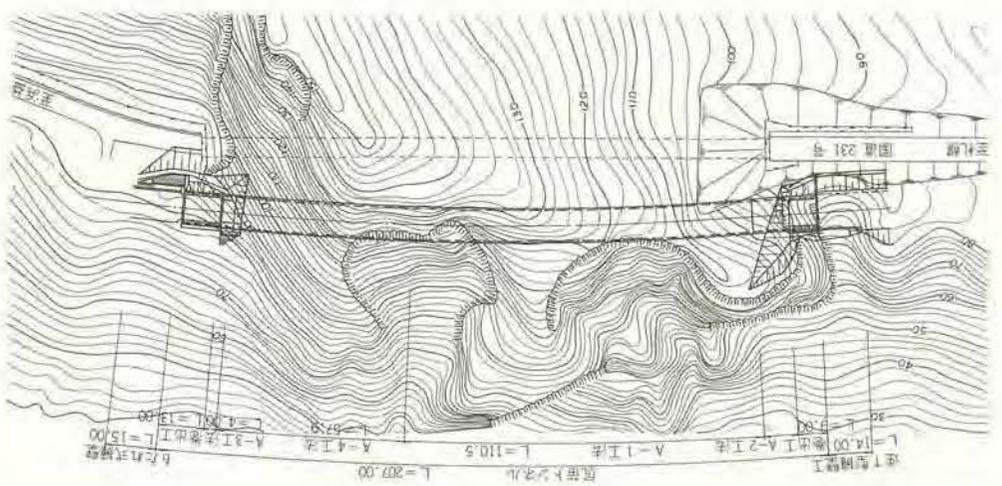
図3-1-12 平面図

尻苗トンネルは濃曇～浜益に位置し、濃曇トンネルと送毛トンネルのほぼ中間にある。当トンネルは旧尻苗トンネルに対し、海岸側に平行して計画された延長207mのトンネルである。トンネル地質は集塊岩であり、深部は未風化帯、両坑口部は風化帯である。岩盤分類は深部でB種、両坑口部はD種に属し、両坑口部を除いては良好といえるが、特に終点坑口については風化帯が厚く、また地形上、偏圧構造となるため、掘削工法は一考を要した。

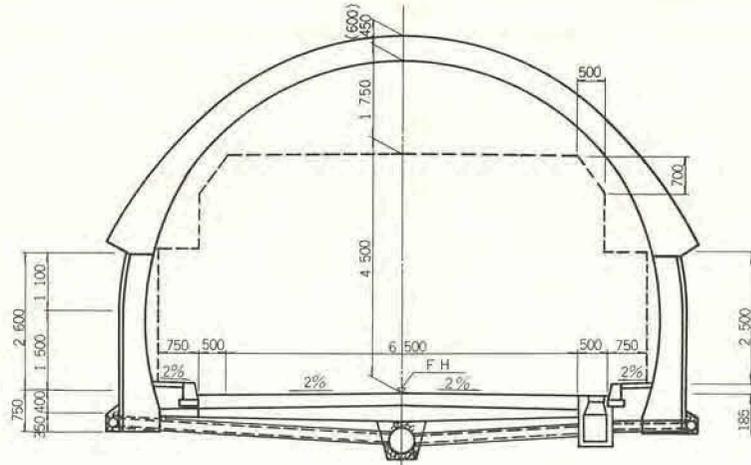
図3-1-14 標準断面図

風化帯部分の工法を考えると側壁導坑先進工法が妥当と判断されるが、全長が短く、深部未風化帯を占める区間が多いため、段取り替えなどを考えると、工法を替えることは得策とはいえない。これらの要因により、風化帯部の支保工及び、覆工の根固めを前提に全線上部半断面先進工法を採用した。

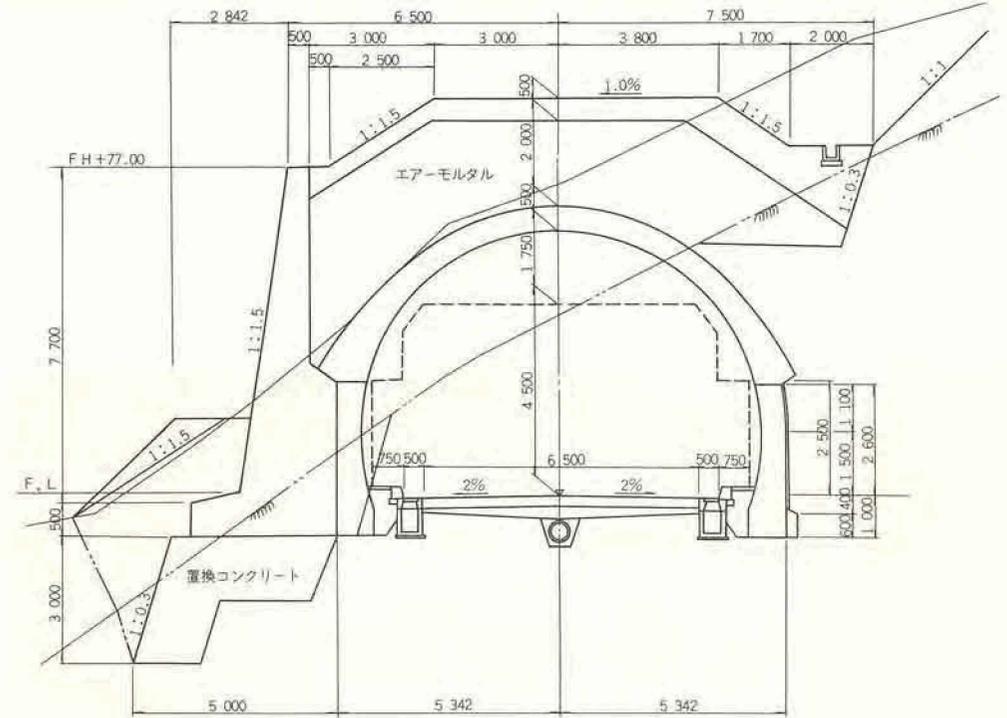
図3-1-16 終点坑口工法図(エアモルタル工法)

終点坑口は進入角がきついため掘削の際に偏圧を受ける構造となることから、トンネル坑口にエアモルタルによる対策を施した。

両方坑口の巻出工は支持層が深いため、起点側は置換コンクリートの採用、終点側は特に深いことから、経済性、施工性の観点からも検討し、H鋼による杭基礎構造とした。

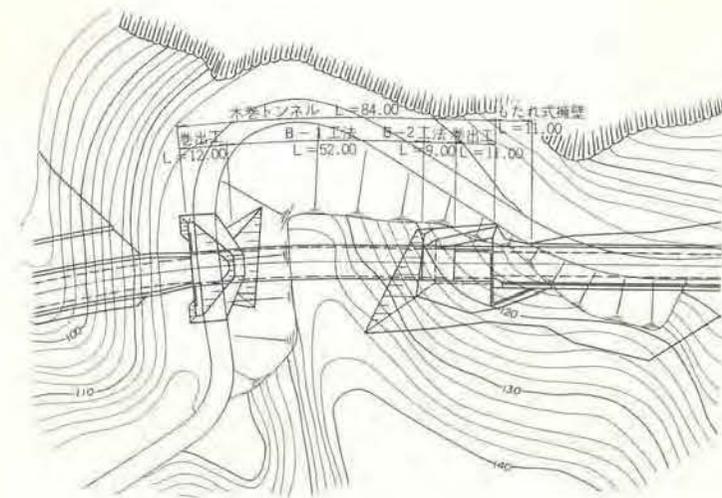
図3-1-17 平面図

木巻トンネルは尻苗トンネルと同様、濃昼～浜益間に位置し、尻苗トンネルから約1km浜益寄りにある。平面線形は旧道のヘアピンカーブをショートカットする線形で計画された延長84mと当区間のトンネルの中でも最も短いトンネルである。

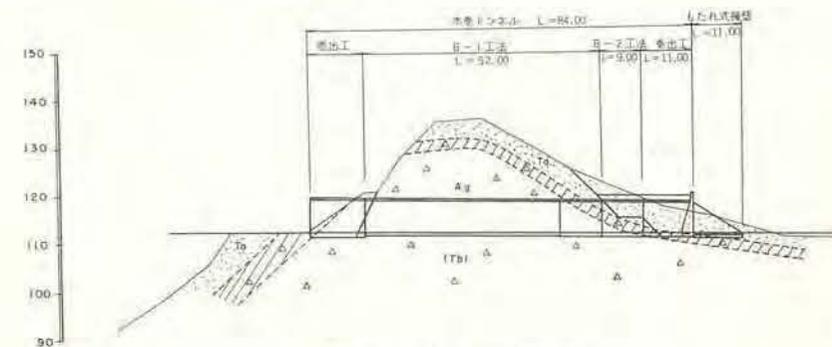
図3-1-18 地質断面図

トンネル計画位置での地質は集塊岩の風化帯であり、最大土被りも15mと小さい。岩盤分類はD種に属し、そのゆるみ高は約7mと大きい。

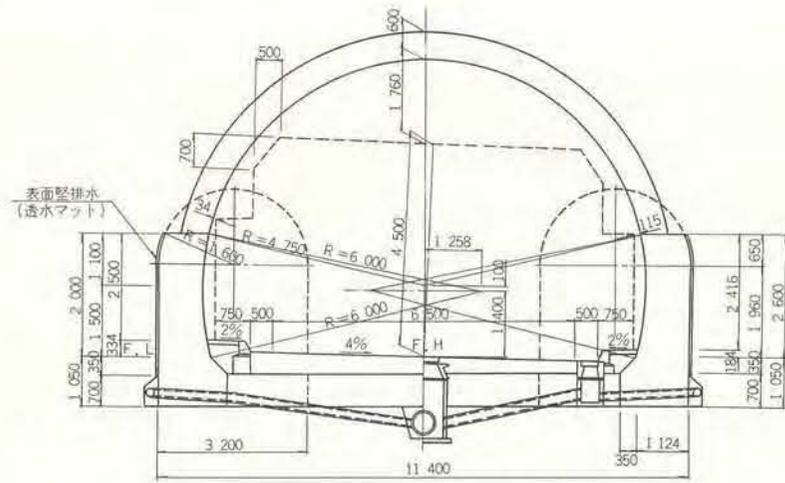
図3-1-19 標準断面図

全線側壁導坑先進工法の採用——トンネル地質性状より判断すると、風化帯であるため上半脚部の支持力が不足し、支保工および上半覆工の沈下が予測される。これに対処するため導坑を先進させ、側壁コンクリートを先行築造した後で上半断面の掘削を行う側壁導坑先進工法を選定した。

また、上半部は切羽の安定対策として加背を小割にするリングカット方式としている。ちなみに全線側壁導坑先進工法による施工は当トンネルだけである。

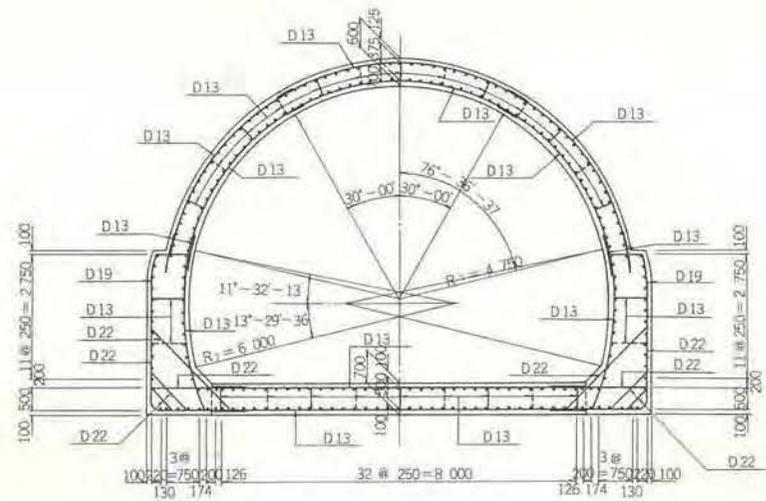
図3-1-23 配筋図

当トンネルの推定ゆるみ高は7mと大きいため、覆工に作用する応力が大きい。構造検討の結果、無筋コンクリートでは許容応力度を上回る応力が発生することから、全線にわたり、鉄筋構造としている。

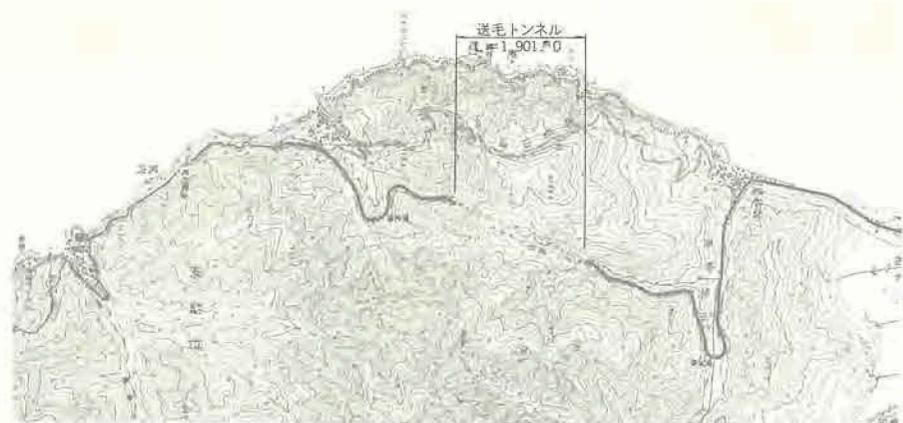
図3-1-24 トンネル位置図

一般国道231号送毛トンネルは札幌市から約64km北に位置し、海岸から約2km内陸の標高200~300mの山地に建設された山岳トンネルである。

両坑口は沢地形に設けられ、トンネル本体はやや鞍部をなす尾根下を貫通した延長1,901mの長大トンネルである。

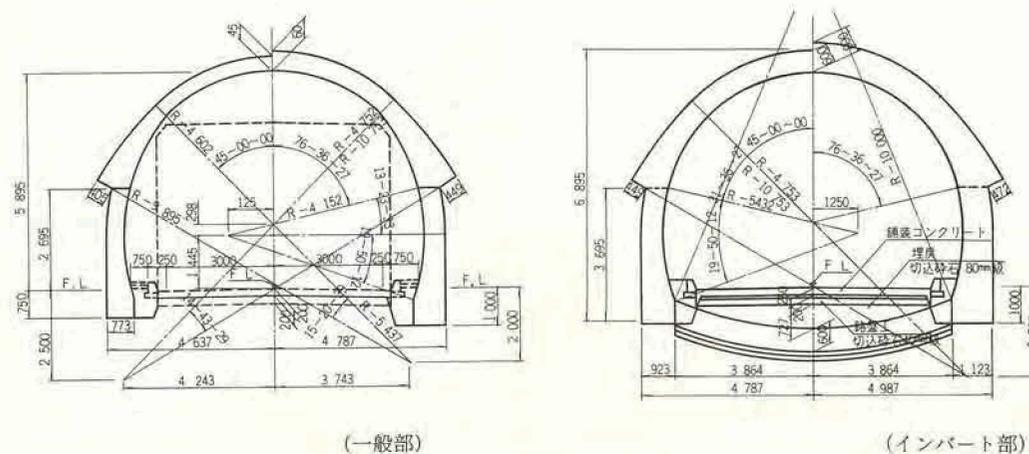
図3-1-25 標準断面図

局所的に劣性な岩盤状態を呈するが、全体としては上半脚部の支持力確保が可能と考えられるため上半断面先進工法を採用した。

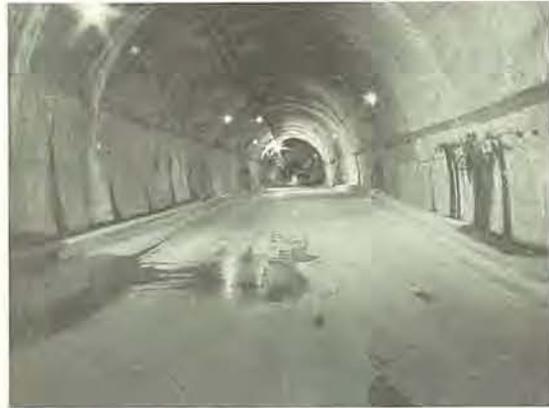
写3-1-19 トンネル内の変状状況

本トンネルは昭和47年に着工し、5年を要して完成したが、トンネル中央部より札幌側は地質が劣性なこともあり、施工は困難をきわめ、特にトンネル中央部では、延長144mにわたり支保工、覆工の変形などの災害が発生して、巻厚の増加、鉄筋の追加、そしてインバートの増設などの対策工を講じた。

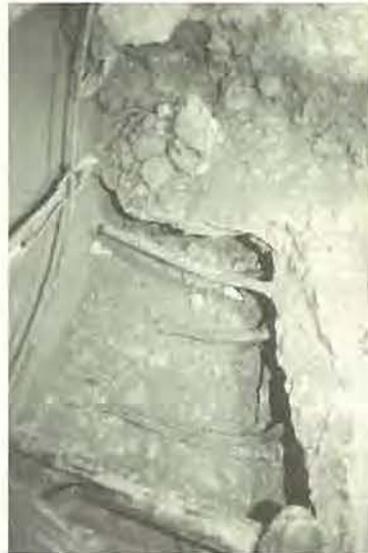
写3-1-20 インバートの破壊状況

変状調査として、内空断面調査、クラック調査、進行状況調査、そして試掘調査を行った。その結果、図3-1-29のよつに イ) アーチ部と側壁の内側への押し出し ロ) 歩道縁石の転倒、特に山側の上方変位(約30cm, 図3-1-30) ハ) 路面の傾斜変形とせん断亀裂の発生(図3-1-29) ニ) 山側のインバートのせん断破壊 ホ) 中央ドレーンの下半部の圧壊と上方変位。インバートのせん断破壊状況は山側でワニの口状に約30cm開口し、破断したインバートの上部が山側側壁にのし上げる形に変状していた。変位は図3-1-27, 図3-1-31に示すように3cm/1カ月のほぼ一定の速度で進行中であることが確認された。

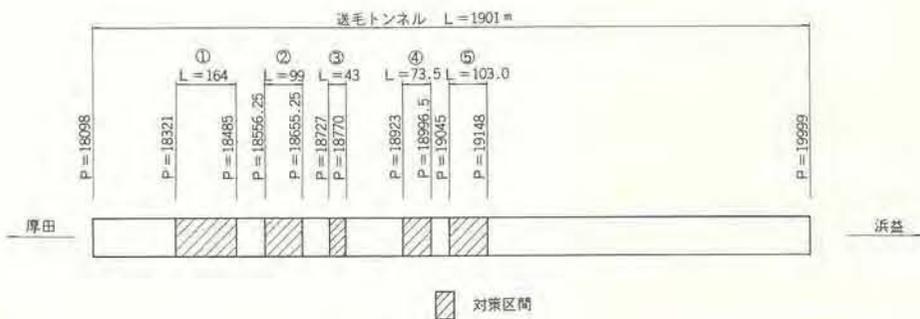
図3-1-28 変状位置図

トンネル完成後数年間は目立った変状はなかったが、3年後の昭和54年には中央部より札幌側の5カ所で歩道と縁石に若干の変状が発生した。この変状はいずれも際立った進行が認められず、規模も数cmと小さいものであったが、昭和56年6月にはトンネル中央部の第4ブロックの約25m区間で急激な変位が生じ、山側路面と縁石が約30cm浮き上がった。その結果、内空断面の縮小、覆工の破損など、トンネルの維持管理の上で大きな問題が生じた。

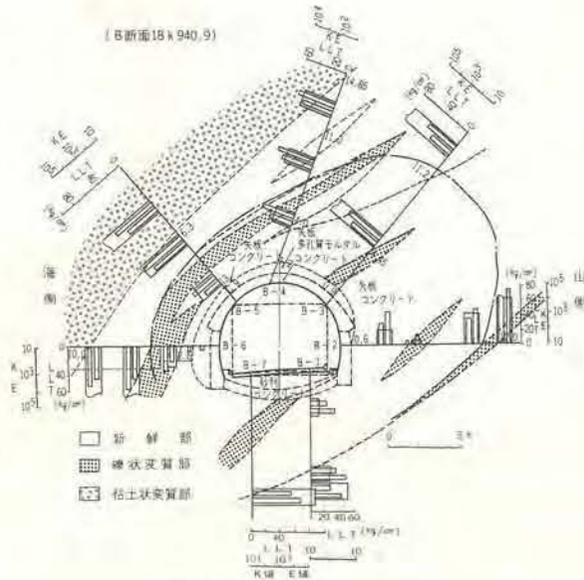
図3-1-32 地質断面図

地質調査結果から推定するとゆるみ領域をと非ゆるみ領域との間に表3-1-3に示す物性の差が認められる。ゆるみ領域図3-1-32に示すように山側上方に馬蹄形をなして広がっている。

地質調査の結果、変状区間の覆工背面には最大深度12mのゆるみ領域が山側に偏在して認められる。

域の規模、分布とトンネルの変状とが対応していると考えられる。そして、室内試験から地山強度比を試算すれば $\alpha$ (1軸圧縮強度/鉛直かぶり圧) $=0.98 < 1.0$ となり、大きな塑性地圧が発生し得ることが試験結果からも推定される。これらの考察から第4ブロックに変状をもたらした主因は、トンネル背面の塑性域が拡大し、山側からの大きな偏圧が作用したものと考えられる。

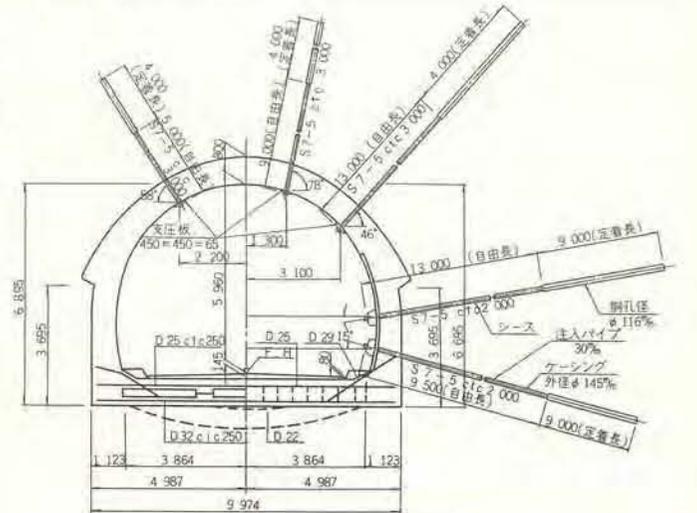
図3-1-33 断面図

暫定対策工	アンカー・インバート復旧
危険な変化がさらに進行しており、これ以上の放置が許されない。 破壊したインバートを撤去する際に崩壊の危険性が想定される。 従って、一般交通確保しながらの施工であることを考えればインバート復旧までの間、変位の進行をPCアンカーによって押えることが必要である。	ゆるみ領域の拡大によってトンネルに作用している偏圧をPCアンカーの引張力とインバートの復旧によって対抗させ、併せてトンネル背面の地下水を排水する。 現側壁とインバートの結合はさし筋構造にせざるを得ないためピンと剛の両構造系を満足するものにする。 本工法は暫定対策工で施工されたPCアンカーを再緊張することによって恒久対策工に利用することが可能で、施工難易性、安全性、トンネルの安定上最も有利となる。

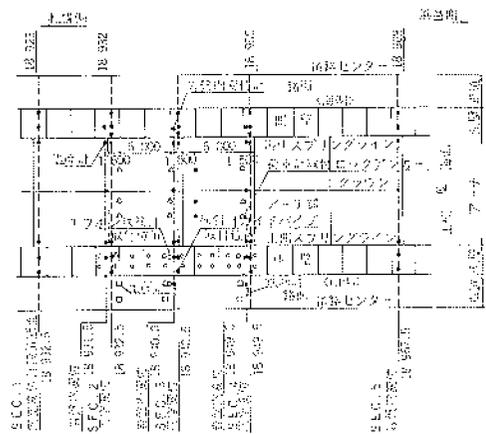
図3-1-35 観測計器配置図(平面図)

観測計器による施工管理体制は外力の不確定部分を残す現トンネルでは、下記事由により非常に重要となる。

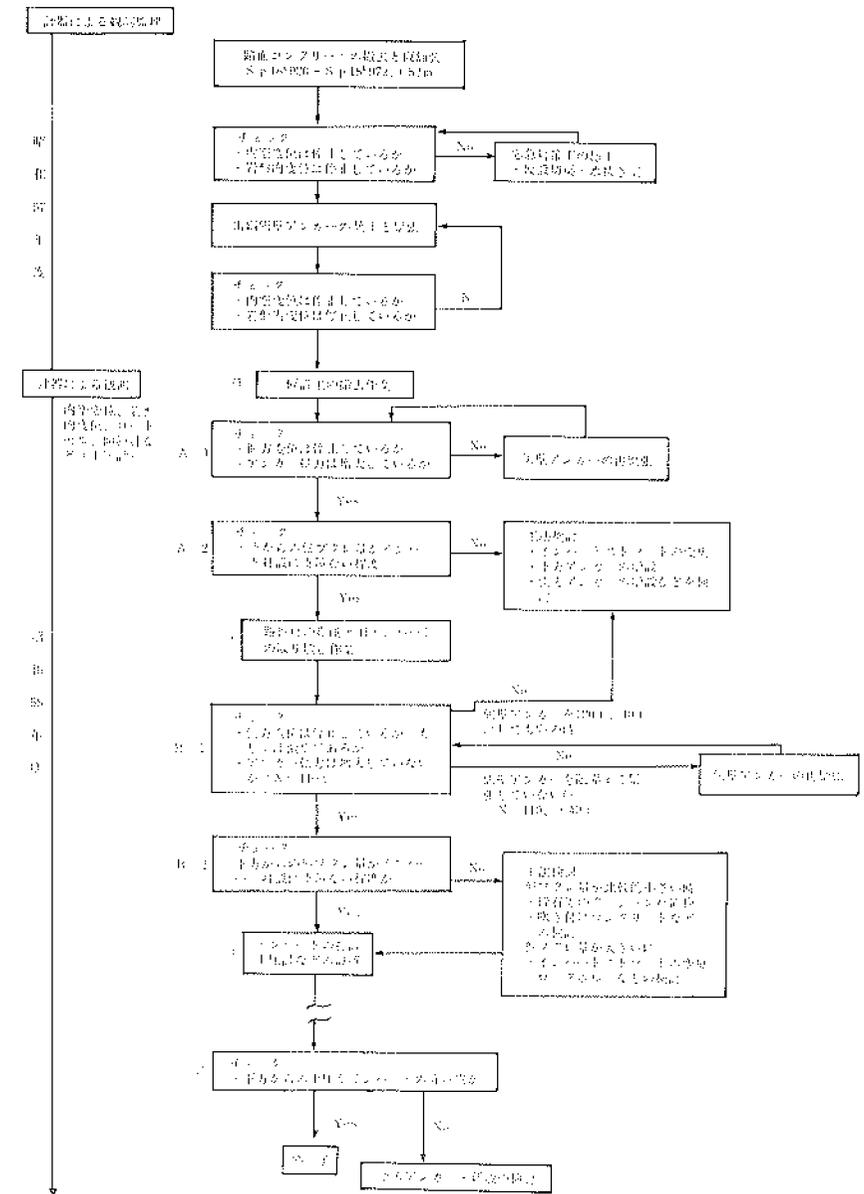
図3-1-36 管理フロー図

現トンネルは変状が進行しているため、施工順序、施工法によっては大きな2次災害につながる恐れがある。したがって、逐次地山の動きを観測しながら慎重に施工を行うと同時に2次災害を未然に防ぐ補助手段をとっていく必要があり、図3-1-36の管理フローに従って施工を行った。

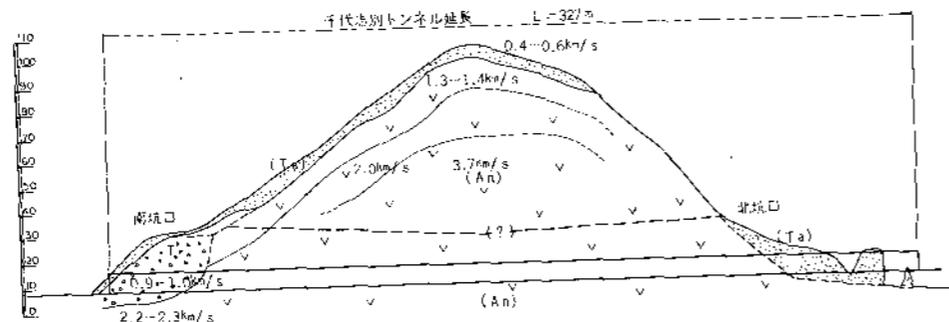
図3-1-38 千代志別トンネル地質断面図

千代志別トンネルは第三紀の火山角礫石および第四紀の段丘、崖錐堆積物である。第三紀層は比較的硬質でトンネル地質としては問題はないが、両坑口はいずれも未固結堆積物であり、特に南坑口では厚く堆積することから、地山の緩みと支持力不足が想定される。

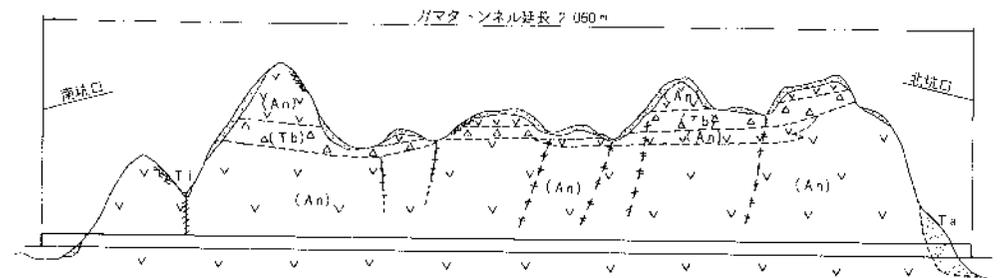
図3-1-43 地質断面図

トンネル地質は基盤である新第三紀の火山岩類と、第四紀の崖錐海浜堆積物から成る。新第三紀の基岩は安山岩熔岩、火山角礫岩類で、背後の浜益御殿、浜益岳を中心に標高500~1,000mの山地を構成し、それに連なる300~500mの山脈が海岸に迫り、日本海の荒々しい波により削られ、海岸線は断崖絶壁となっている。

地質構造は東西方向のゆるい褶曲と亀裂系に特徴づけられる。褶曲は海岸部で5~10°であるが、トンネル区間でほぼ水平である。亀裂系のほとんどが東西方向の断層あるいは節理で、海岸の入江、沢地形などにはこれら弱線部の浸蝕によって形成されたものである。浸透水などを除けばトンネル施工には障害を与えるようなものは認められず、掘削分類はA種、B種が大勢を占める。北坑口付近では基盤から崩れ落ちた巨礫、岩屑などが厚さ15~20mに堆積しており、坑口対策工が必要である。

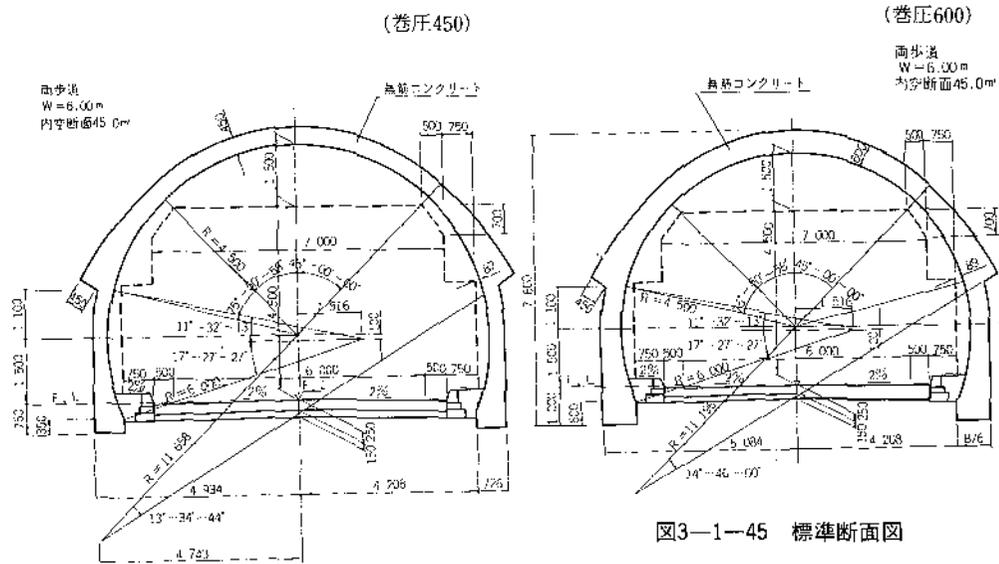
図3-1-45 標準断面図

掘削分類は深部でAおよびB種、両坑口はC種に区分され、推定ゆるみ高は深部において1~1.5m、両坑口部では4m程度と判断される。岩盤の亀裂、節理は発達しているものの、鏡の安定、支持力的な観点からみてもトンネル地質としては問題が少なく、上部半断面先進工法を採用した。

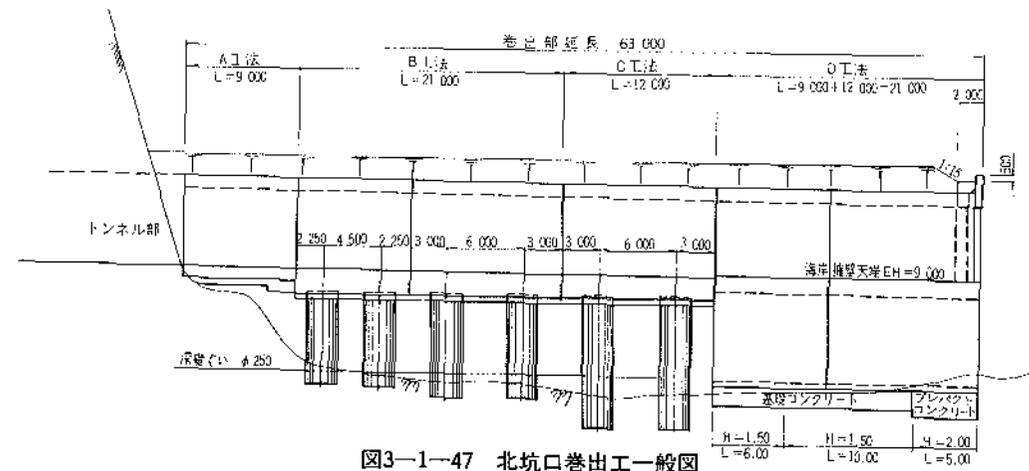
図3-1-47 北坑口巻出工一般図

北坑口部は基盤から崩落した巨礫、岩屑などが厚く堆積する。また100mを越える断崖からの落石(直径1m程度)も予想される。坑口では堆積した巨礫、岩屑を除去し、巻出工を63m築造する工法を採用した。

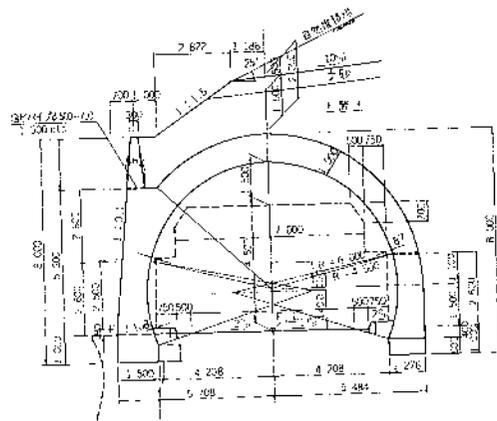
図3-1-48 巻出工標準断面図

設計巻厚は径1 m、作用高さ100mの落石荷重に対処し得る構造とし、1 mの鉄筋コンクリート構造としている。

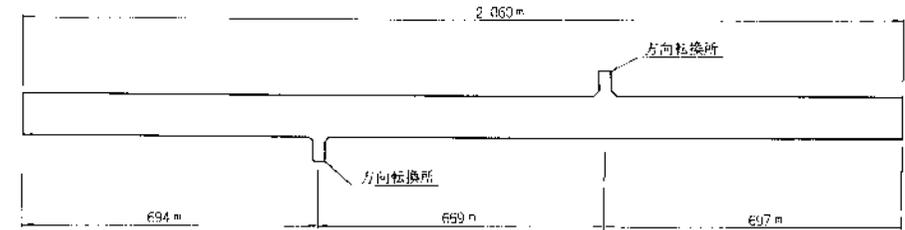
図3-1-49 方向転換配置図

方向転換所は防災設備の一環で、走行車両の前方で火災や事故が発生し進行不可能な場合、すみやかに坑外へ車両を脱出させる設備である。

方向転換所は700~750m間隔に計画されるため、トンネル延長が1,500m以上の場合に設置の対象となる。当トンネルの延長は2,060mであり2カ所設置した。

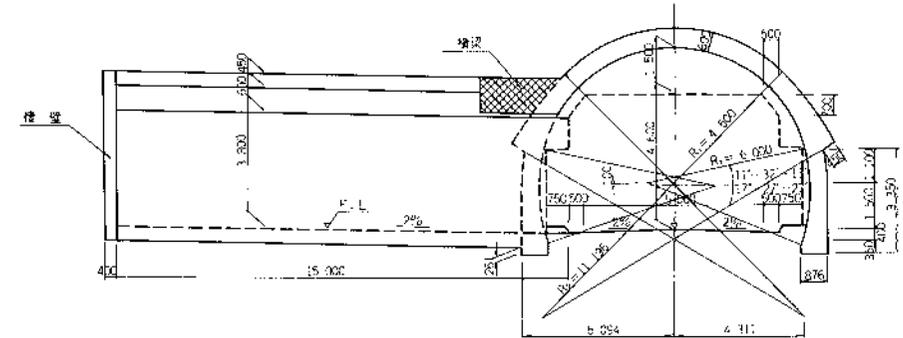
図3-1-51 側面図

セミトレーラーが後退で進入し、転換することを想定し、次のような断面を採用した。

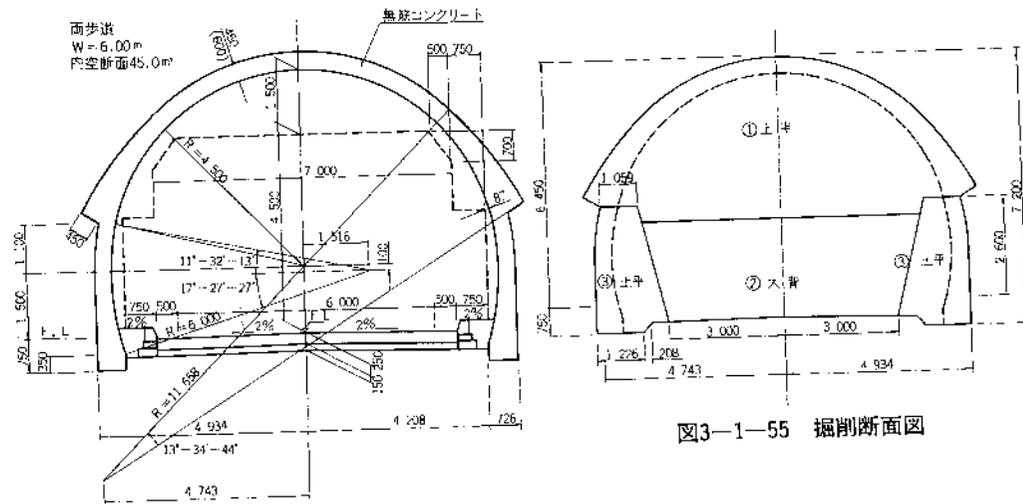
図3-1-54 標準断面図

地質性状より、上半脚部の支持力も十分確保できることから、上半断面先進工法を採用した。

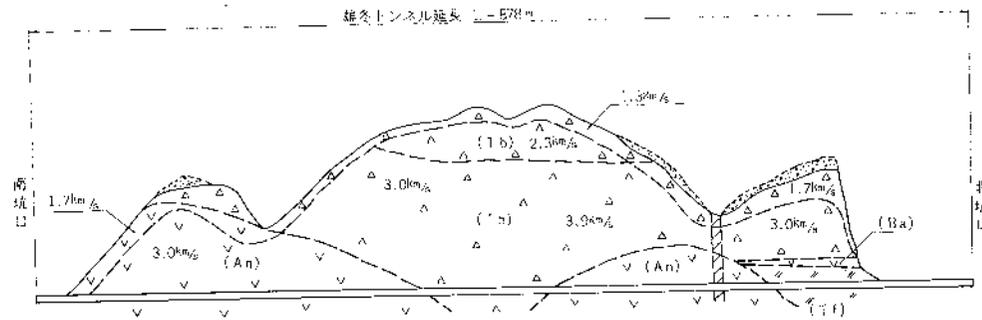
図3-1-56 地質断面図

トンネル地質は新第三紀の浜益玄武岩と火山熔岩で構成される。

細分化した地質区分は図3-1-56地質断面図のとおりで、この中で掘削上、特に留意するのは熔岩である。熔岩は非常に硬いが、クラックが発達しているため、落石に十分注意する必要がある。

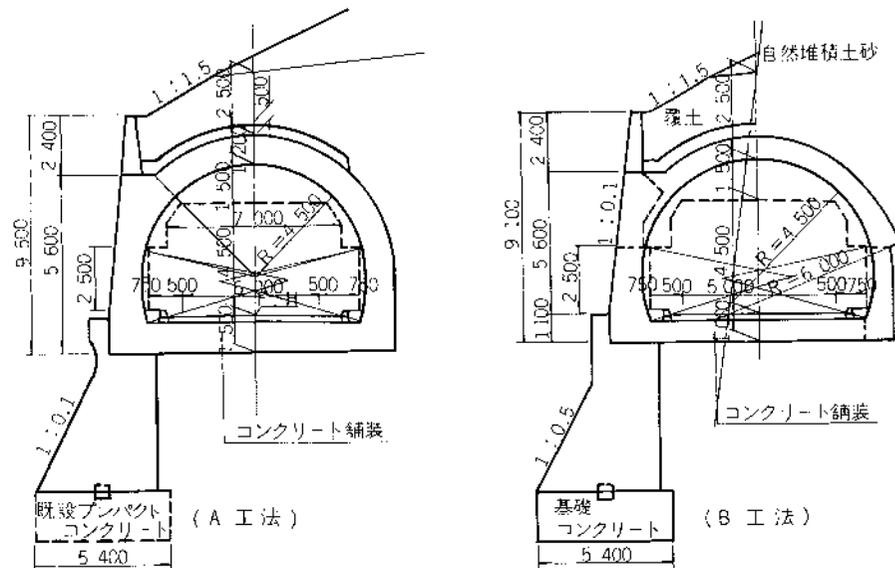
図3-1-60 北坑口断面図

北坑口が南坑口と同じような地形をしている。斜面が迫っている30m区間では、半トンネル工法(B工法)を採用し、残りの36m区間では、通常の巻き出し工法(A工法)とした。

なお、A工法区間では山側の底版を拡大し、直接基礎とした。

設計外力は南坑口より規模が大きく、礫径1.5m(南坑口は1.0m)落下高100mとした。そのため、A工法は1.2mの断面厚となり、道内では最大級の規模となった。

なお、施工安全を確保するため、落石防護ネットに加えて、横断方向にパイプルーフを掛け、その屋根の下で本体の施工を行った。
