発生箇所	①縦目地, ②横目地
分類	設計
参考箇所	コラム 11 目地割りの注意点①

発生箇所	①縦目地, ②横目地
分類	設計
参考箇所	4-4-5 コンクリート版の補強, 9-3-1 ひび割れ

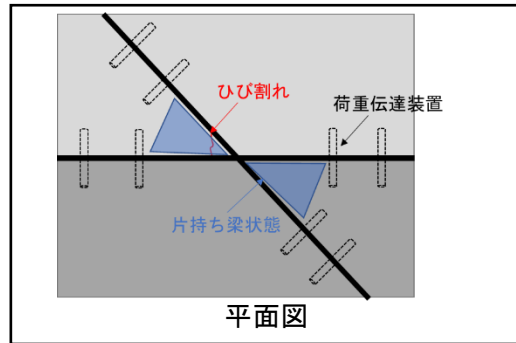
- 縦目地と横目地が鋭角に交差する鋭角部にひび割れが生じた。

- 鋭角部では縦横方向のバーアセンブリの設置が不可能であり, 片持ち梁の構造となるため荷重伝達効果が得られなかった。

- 目地を設計する際に鋭角部ができないように設計する。
- やむを得ず鋭角部となる場合には, 交差部で直角となる目地設計にし, 補強鉄筋 (D13) を配置して補強する。

- ひび割れ部が飛散して角欠けに進行する可能性がある場合は, 損傷部分を取り除いてコンクリートや無収縮モルタル, アスファルト混合物等でパッチングを行う。
- ポットホール等に進行する恐れがない場合は, 瀝青材や樹脂材を用いたシーリングで対策を行う。
- 損傷が著しい場合は, 局部打換えを行う。

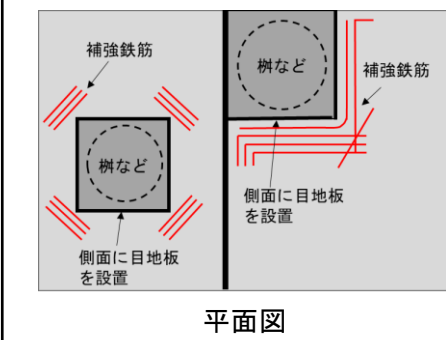
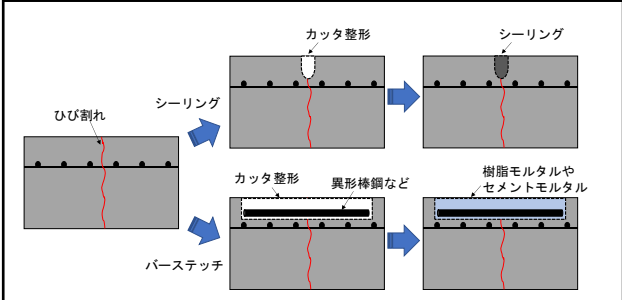
発生箇所	③コンクリート版表面, ⑤コンクリート版内部
分類	設計
参考箇所	4-4-5 コンクリート版の補強, 9-3-1 ひび割れ
<p>●内容</p> <ul style="list-style-type: none"> 普通コンクリート舗装版中に設置された集水柵の角から舗装にひび割れが生じた。

<p>平面図</p>
<p>●発生防止策</p> <ul style="list-style-type: none"> 集水柵などで断面欠損が大きくなる部分には目地を設置する。 基本的にはコンクリート版の中には構造物を設置しないよう設計変更などを行う。 やむを得ず設置する場合には、構造物隅角部周辺に補強鉄筋（D13）を設置し、ひび割れ幅の拡大を防止する。 構造物側面に目地板を設置する。

<p>平面図</p>
<p>●発生した場合の対応策</p> <ul style="list-style-type: none"> ひび割れ箇所に瀝青材や樹脂材を用いたシーリングを行う。 バーステッチを行い、ひび割れ箇所を連結する。

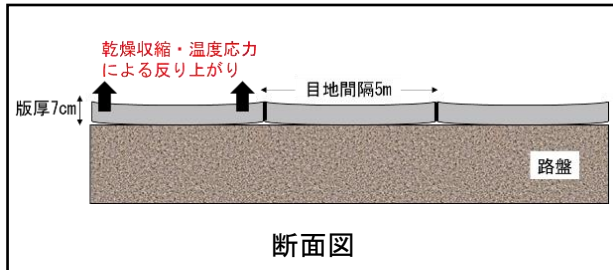
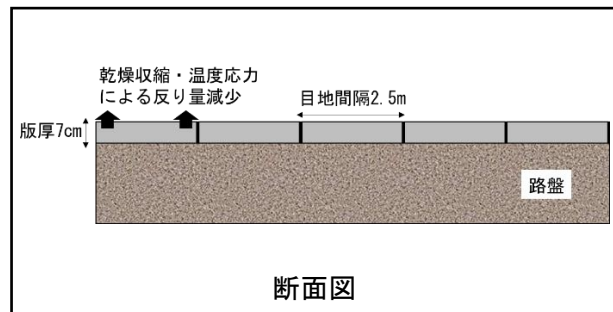
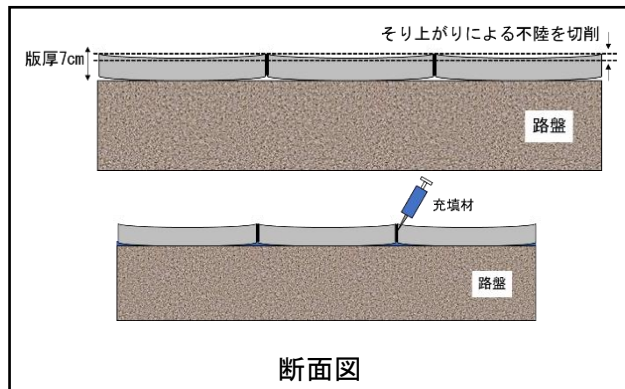
- ・歩道舗装なので厚さ7cmと薄層であった。
- ・目地間隔が5mと長かった。
- ・湿度が低かったため、表面側の乾燥収縮量が大きくなった。
- ・単位水量の多い構造物用レディミクストコンクリートを使用したため、収縮量が大きくなった。

- ・トンネル内では目地間隔を2.5m程度とし、相対的なそり量を小さくする。
- ・十分な湿潤養生を行う。
- ・石灰岩の使用や1.0%程度の鉄筋比になるよう鉄網設置を検討する。石灰岩を使用する場合はすべり抵抗性の確保に配慮する。

- ・目地間隔が2.5m程度になる位置にソーカットによって横目地を追加して、相対的なそり量を小さくする。
- ・研削機などによって凸部分を切削する場合は、版厚減少による応力増加に配慮する。
- ・そり上がりによって路盤とのすき間が生じ、バタつく場合は注入工法（アンダーシーリング）による空隙充填を行う。

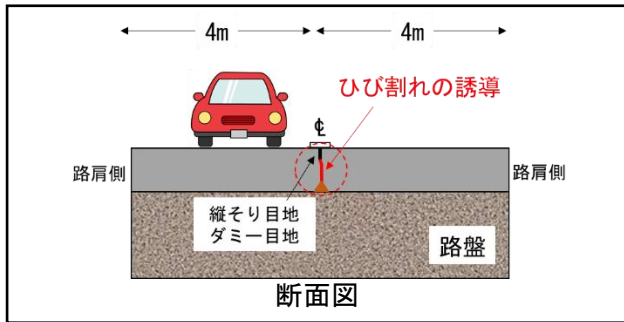
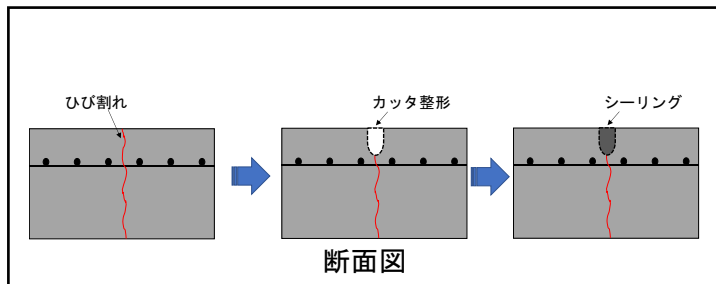
- ・2車線同時に施工した幅員8mの連続鉄筋コンクリート舗装版の, 車道中央部付近に, 不規則な縦ひび割れが生じた。

- ・中央部に縦そり目地を設置して, ひび割れを誘導する。

- ・ひび割れ箇所に瀝青材や樹脂材を用いたシーリングを行う。

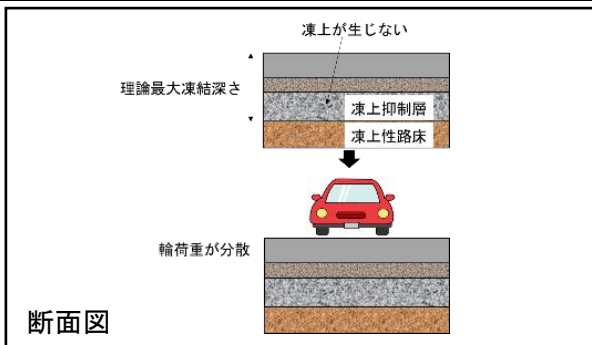
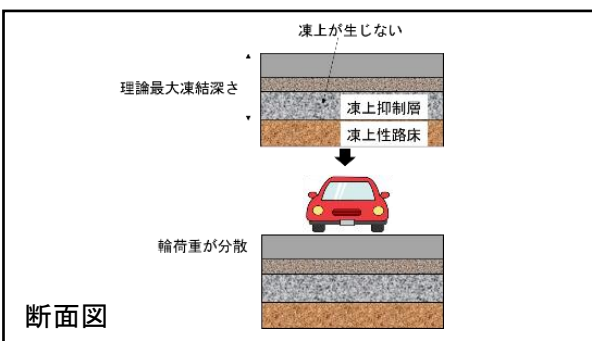
- ・寒冷地の普通コンクリート舗装に縦断方向ひび割れ, 横断方向ひび割れが生じた。

- ・冬季に路床まで凍結が生じることで, 融解期に路盤の不陸や路床の支持力低下が生じた。
- ・不陸箇所ではコンクリート版下面に空洞が存在し, 車両の繰り返し荷重によって大きな疲労が生じた。
- ・不陸の方向に影響を受けるため不規則な縦断方向ひび割れおよび横断方向ひび割れが発生した。

- ・設計期間における理論最大凍結深さを考慮して, 凍上抑制層を設ける。
- ・路床上面に断熱材を敷設する。

- ・コンクリート版の打換えを実施する。
- ・非凍上性材料による路床の置き換えを行う。

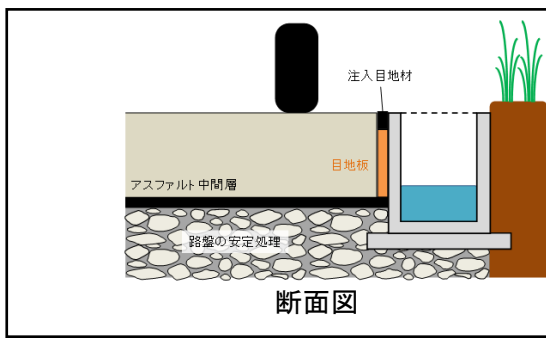
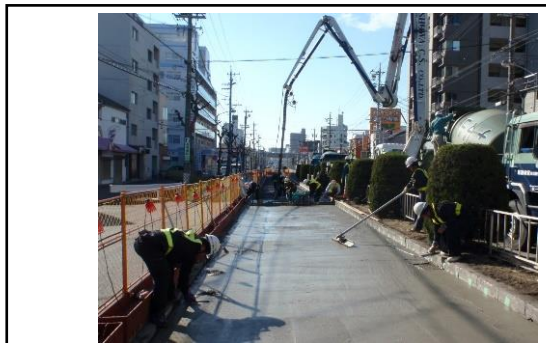
- ・コンクリート版の縦断方向および横断方向に複数のひび割れが生じた。

- ・目地部や路肩からの雨水の浸入により、路盤が脆弱化したことで交通荷重載荷時に生じる曲げ応力が大きくなったことが考えられ、コンクリート版の疲労破壊によるひび割れが多く箇所が生じた。

- ・路盤に水が入らないための排水構造やアスファルト中間層を設ける。
- ・路盤の脆弱化を防ぐ目的で安定処理路盤を適用する。
- ・雨水の浸入を防止するため、定期的に目地材の再注入等の維持を行う。

- ・コンクリート版の打換えを実施する。その際、路盤についても安定処理路盤へ打換えを実施することが望ましい。

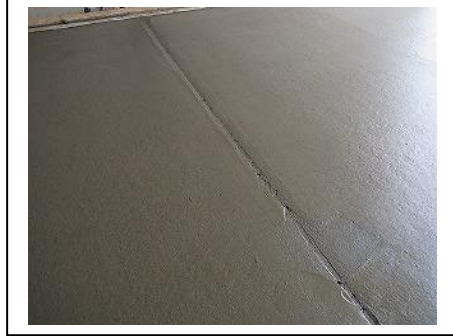
- (f) 横膨張目地を挟んでの連続施工時や、横収縮目地の打込み目地で仮挿入物を挿入した際に、目地付近の余剰なコンクリートを除去せず仕上げたことで、写真のように目地板や仮挿入物の容積分が盛り上がった。
[セット], [スリップ]

(f) 写真のように人力による仕上げで余剰なコンクリートを除去するとともに、仕上げ後に定規等で凹凸のないことを確認し平坦性を確保する。

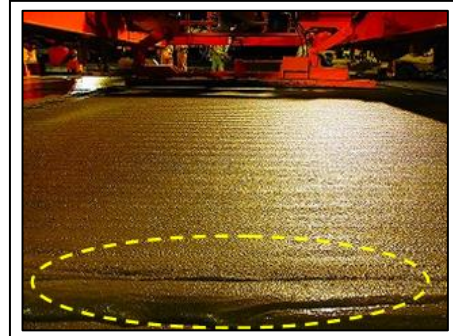
- (h) 仕上げ作業において、型枠工法の仕上げ機のプロート、SF工法のプロートは、表面のモルタルを掻き取りながら仕上げを行うため、型枠付近に余剰なモルタル（写真の点線部）が生じる。このモルタルを除去しなくてはならないところ、人力によるコテ作業でならして仕上げてしまった。 [セット], [スリップ]

(h) フロートにより型枠付近に集まった余剰なモルタルを確実に除去する。

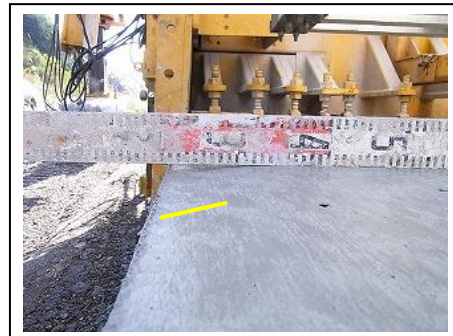
- (j) コンクリートのスランプが大きいため、写真のように版端で肩ダレが発生した。 [スリップ]

- (j) 肩ダレが生じないようなコンシステンシーのコンクリートを使用する。肩ダレを確認した場合は、写真のように側面に面木等をあてて、肩ダレの修正を行う。

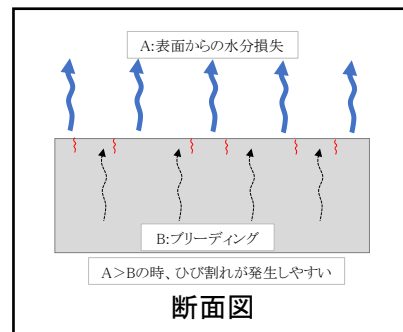
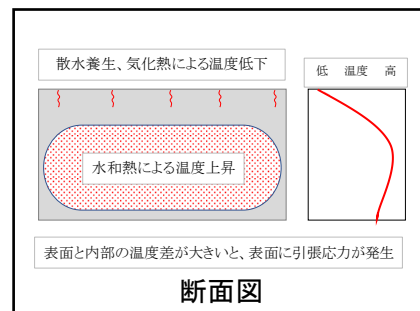
- ・①は水セメント比の小さいコンクリートを使用したコンクリート舗装の施工中に発生したひび割れである。
- ・②は連続鉄筋コンクリート舗装に発生したひび割れである。
- ・③は亀甲状に発生しており、幅が非常に狭く深さ数 mm のひび割れである。

- ・一般的に、施工中および養生初期に発生するひび割れは、表面からの蒸発速度がブリーディング速度を上回り、フレッシュコンクリートの表面が乾燥し収縮することが原因で発生する「プラスチック収縮ひび割れ」が多い。

②については、強風下での養生の遅れ、養生マットの飛散等が原因で、急激な表面の乾燥で発生した。

③については、過剰なコテ仕上げを行ったため表面に水分が集まることで発生した。

- ・また、プラスチック収縮ひび割れとは別に、発生時期が比較的早期で同様な形態である「内部拘束による温度ひび割れ」が発生する場合もある。

単位セメント量の多いコンクリートは水和熱により版内温度が上昇するが、後期養生中に表面温度が低下し、内部に温度勾配が発生する。その際、表面部には収縮応力が発生し、ひび割れが発生する。施工初期の内部拘束による温度ひび割れの深さは一般的に数 cm と浅い。

- ・プラスチック収縮ひび割れを防止するためには、コンクリート表面からの水分損失を最小限に抑える必要があり、①～③のいずれの場合も以下を実施するとよい。
 - ・初期養生においては、被膜養生剤を散布するとともに、日よけ、防風対策等を行い、初期養生終了後、速やかに後期養生に移行する。
 - ・後期養生期間中は、確実に湿潤状態を保つよう適宜散水するとともに、養生マットの吹き飛び防止対策を講じる。
 - ・ブリーディング水の状態を確認し、適切な段階での仕上げを行う。
 - ・単位セメント量の多いコンクリートを使用する場合は、パラフィンワックス系の仕上げ助剤等を散布しながらの仕上げを行う。ただし、コンクリート表面の強度低下の原因となるので、過剰な散布とならないよう留意する。
 - ・強風下の後期養生では、養生マットの急速な乾燥あるいは吹き飛びが懸念されるので、散水の頻度を高めるとともに、必要に応じて乾燥防止シートや、養生マット吹き飛び防止のネット等を使用する。
- ・内部拘束による温度ひび割れを防止するためには、単位セメント量の低減や発熱の少ないセメントを使用する。さらに、養生マットの乾燥を防止し、コンクリート表面からの放熱を抑制するため、散水養生中のブルーシート等による保湿、保温養生を実施する。なお、温度ひび割れ発生の可能性を検討する場合には、「舗装標準示方書（2014年改訂）」Ⅲ-1.2.4.2 施工段階のひび割れに対する照査を参照するとよい。

- ・まだコンクリートが変形しやすいプラスチックな状態であれば、木ごて等で再仕上げを行い、ひび割れを塞ぎ修復する。
- ・コンクリートが硬化した場合、構造的な損傷ではないため、基本的には経過観察を行い、ひび割れの進行が認められた場合はひび割れ注入等を行う。この場合、ひび割れの進行やひび割れ部の挙動が小さいため、比較的剛性の高い材料（セメントスラリーや含浸タイプの樹脂系材料等の樹脂系材料等）を用いるとよい。
- ・内部拘束による温度ひび割れも、ひび割れの形態はプラスチック収縮ひび割れと類似しており、同様の措置となる。

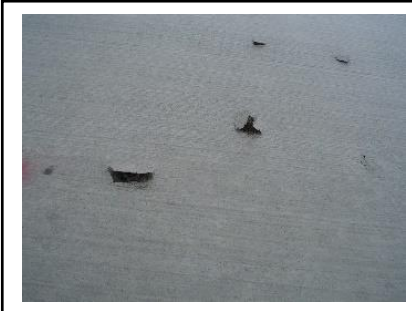
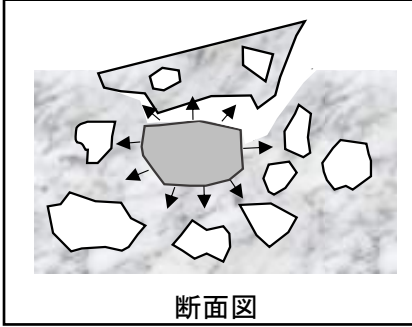
発生箇所	③コンクリート版表面
分類	材料・施工
参考箇所	4-5-3 コンクリート版用素材
<p>●内容</p> <p>・路面凍結防止のためにエチレングリコールを主成分とする融氷剤を使用する道路において、コンクリート表面が薄い皿状にはく離するポップアウトが発生した。</p>

<p>●原因</p> <p>・エチレングリコールを主成分とする融氷剤が、コンクリート中の骨材に含まれる蛇紋岩や粘土鉱物（モンモリロナイト等が代表的）と反応し、膨張したことでポップアウトが生じた。</p>

<p style="text-align: center;">断面図</p>
<p>●発生防止策</p> <p>・維持管理においてエチレングリコールを含む融氷剤は基本的に使用しない。融氷剤を粗骨材との反応が少ないタイプ(例えば酢酸系カマグなど)に変更する。</p> <p>・エチレングリコールを含む融氷剤を使用する事が想定される道路では、蛇紋岩や粘土鉱物を含まない骨材を使用する。なお、凍結融解試験を付加した有機溶剤試験を実施し、適切な骨材を選定している事例がある^{1) 2)}などのので、参考にするとうい。</p> <p>1) 久保宏・鈴木哲也：融雪剤による舗装用骨材の崩壊，土木学会第41回年次学術講演会公演概要集，V-17，pp. 33～34，1986. 11</p> <p>2) 山西信雄・熊谷茂樹・上田正昭・塚原和昭：碎石の有機剤反応試験方法改訂案，土木試験所月報，No. 402，pp. 8～14，1986. 11)</p>

<p style="text-align: center;">断面図</p>
<p>●発生した場合の対応策</p> <p>・電動ピックにて残存している骨材を撤去し、ポリマーセメントモルタルや樹脂モルタルなどで修復する。</p>

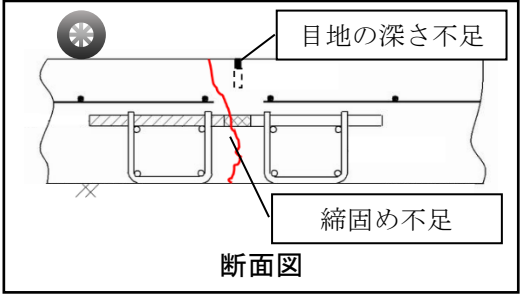
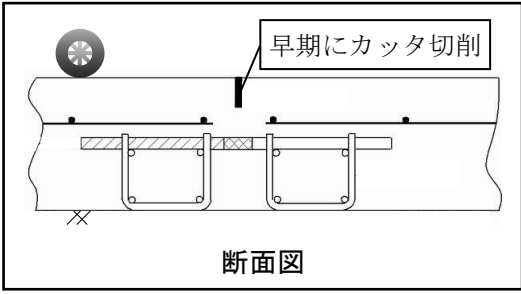
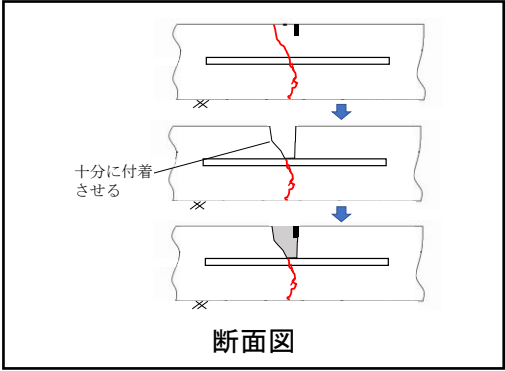
発生箇所	②横目地
分類	材料・施工
参考箇所	4-8-6 目地の施工
<p>●内容</p> <ul style="list-style-type: none"> ・施工後早期に、横収縮目地から数 cm 離れた箇所に、目地に沿って幅 1~5mm 程度のひび割れが発生した。

<p>●原因</p> <ul style="list-style-type: none"> ・コンクリート硬化時の温度応力や乾燥収縮によってコンクリートのひび割れが発生する時期より、カッタ切削が遅かった。 ・目地の溝の深さが不足していた。 ・バーアセンブリ周辺のコンクリートの締固めが不足していた。

<p>●発生防止策</p> <ul style="list-style-type: none"> ・コンクリート版に有害な角欠けが生じない範囲で、できるだけ早期にカッタ切削を行う。カッタブレード1枚で早期にカットすることも有効である。 ・寒暖の気温差が大きいときは、施工直後の収縮量が大きいことに留意して保温対策等を講じる。 ・施工中は、バーアセンブリ付近は人力により丁寧に締固めを行うなど、バーアセンブリが移動しないように注意する。

<p>●発生した場合の対応策</p> <ul style="list-style-type: none"> ・カッタ切削点とひび割れ点が離れているので、樹脂モルタルやポリマーセメントモルタルなどによる部分的なパッチングを行い、設計位置に目地を戻す。

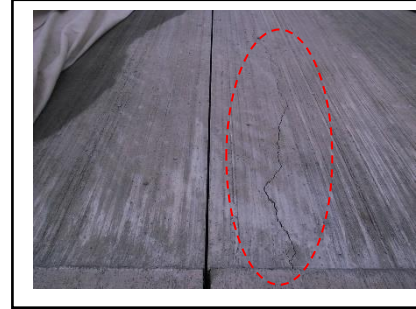
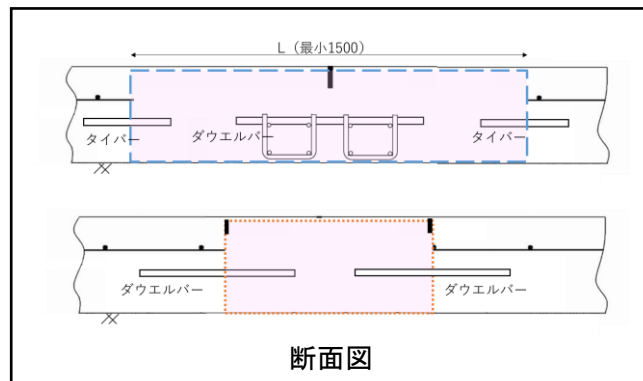
- ・施工後早期に、横収縮目地から数十 cm 離れた箇所
に、目地に沿って幅 1~5mm 程度のひび割れが発生
した。

- ・ダウエルバーの設置方
向が道路軸に平行また
は路面に平行になって
いなかった。

- ・局部打換えを行う。
- ・目地位置を正規の位置に戻す必
要がある場合、打換え部と既設
コンクリート版の境界部にはタイ
バーを、打換え部の新たに目
地を設ける箇所にはダウエルバ
ーを設置する。
- ・目地位置を正規の位置に戻す必
要がない場合、打ち換えにより
ダウエルバーを新たに二箇所設
置する。

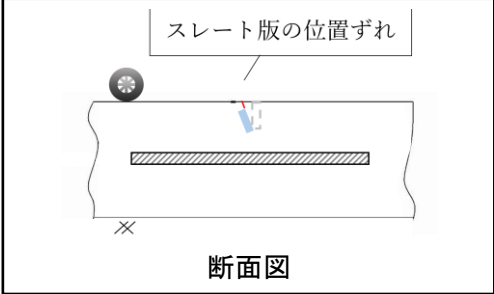
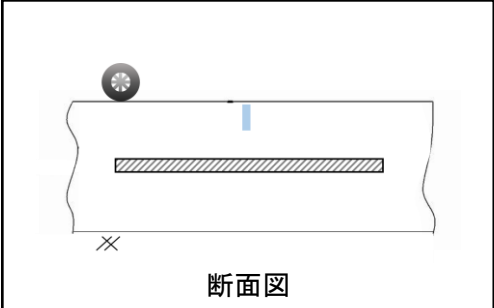
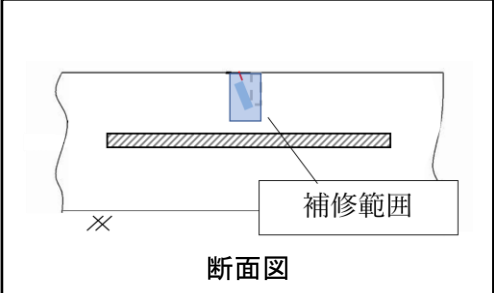
発生箇所	②横目地
分類	材料・施工
参考箇所	4-8-6 目地の施工
<p>●内容</p> <ul style="list-style-type: none"> ・ダミー目地付近に角欠けが発生した。

<p>●原因</p> <ul style="list-style-type: none"> ・打込み目地としてスレート版を設置しているが、仕上げ時のフロート、ブラシ作業により、スレート版がずれた。 ・施工時の過度なコテ仕上げなどにより部分的に材料分離が生じた。

<p style="text-align: center;">断面図</p>	
<p>●発生防止策</p> <ul style="list-style-type: none"> ・打込み目地のスレートを、所定の位置に正確に入れる。 ・スレートの高さに注意して設置する。(スレートの高さは必ず仕上がり高さから5mm程度低く設置する、低すぎた場合も、ひび割れに影響するので注意する。)

<p style="text-align: center;">断面図</p>	
<p>●発生した場合の対応策</p> <ul style="list-style-type: none"> ・ひび割れと目地に挟まれたコンクリート片(深さ5cm程度)を除去し、周辺の脆弱部を取り除き、無収縮モルタルなどを用いて断面修復を行う。

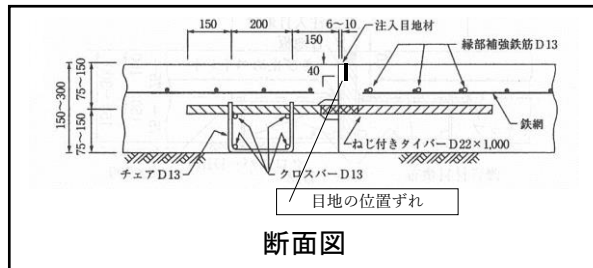
- 縦目地から 1～5cm 程度離れた箇所に、目地に沿ってひび割れが発生した。

- コンクリート打設時の側圧等により型枠のずれ等が生じた結果、突合せ位置が設計からずれた位置となっていたところ、突合せ位置を確認せず目地の位置出しを行ったことで、カット目地が実際の突合せ位置からずれてしまった。

- 設計通りの目地位置ではなく、実際の突合せ位置をカットで切削し、目地材を注入する。打継ぎ位置が確認できるように、養生マット敷設前に打継ぎ部および隣接版の清掃を実施する。

- 打継ぎ面が目地として挙動するため、ひび割れ位置をカット切削し、脆弱部の撤去を行った後、新たに目地注入を行う。
- 目地とひび割れ位置が離れている場合は、誤った目地部を撤去して断面修復等の補修を行う。

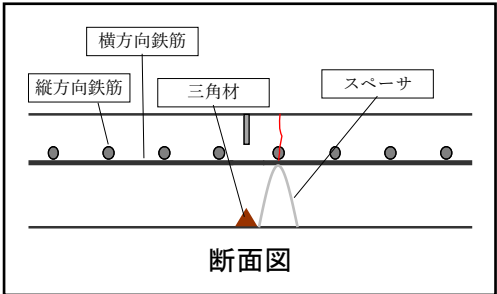
発生箇所	①縦目地
分類	材料・施工
参考箇所	4-8-6 目地の施工
<p>●内容</p> <ul style="list-style-type: none"> 幅約 8m の連続鉄筋コンクリート舗装の縦カット目地において、三角材の上部ではなく、縦方向鉄筋の上部に打設数時間後に縦ひび割れが発生した。

<p>●原因</p> <ul style="list-style-type: none"> 縦目地位置と連続スペーサ位置が近かったことや縦筋位置と連続スペーサの位置が一致していたことで、連続スペーサの上部にひび割れが生じた。 縦カット目地の深さが不足していることも原因として考えられる。

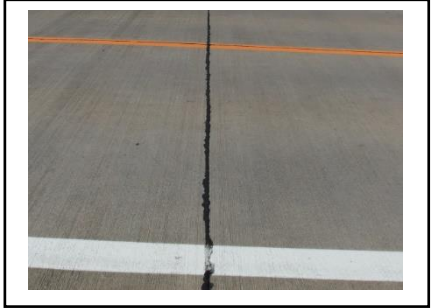
発生箇所	②横目地	
分類	材料・施工	
参考箇所	4-8-6 目地の施工, 9-3-2 目地部の破損	
●内容	<ul style="list-style-type: none"> ・供用中に注入目地材のはみ出しが生じた。

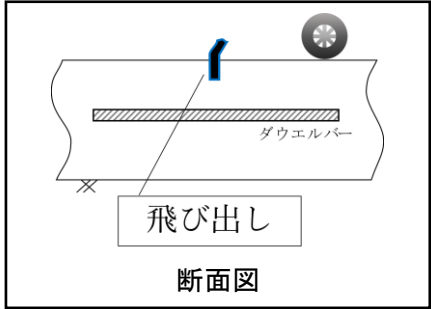
●原因	<ul style="list-style-type: none"> ・夏季にコンクリート版の膨張により目地幅が狭くなるため、注入目地材がはみ出し、これをタイヤが引きずり出した。 ・注入目地材の温度管理が不十分であり、過加熱による樹脂の変質により、弾性や付着力の低下を招いたことも要因として考えられる。

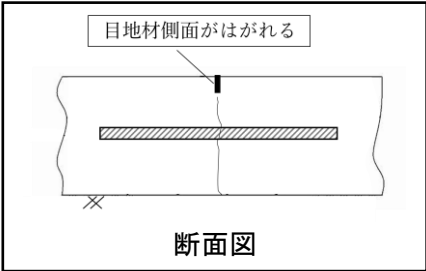
発生箇所	①縦目地 ②横目地
分類	材料・施工
参考箇所	4-8-6 目地の施工
<p>●内容</p> <ul style="list-style-type: none"> ・供用前の目地部において，注入目地材とコンクリート版の間に隙間が生じた。

<p>●原因</p> <ul style="list-style-type: none"> ・目地材充填前の目地溝内の清掃不足，乾燥不足によりはく離が生じた。 ・目地注入材施工前のプライマーの塗り忘れや塗布量の不足なども原因として考えられる。

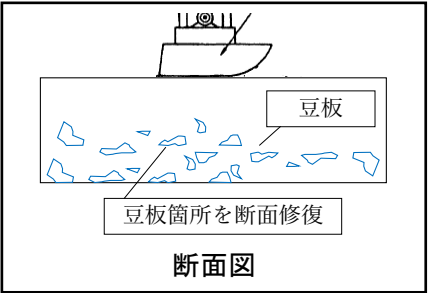
発生箇所	④コンクリート版端部
分類	材料・施工
参考箇所	4-8-3 セットフォーム工法(12)締固め
<p>●内容</p> <ul style="list-style-type: none"> ・夏季に施工された普通コンクリート舗装の脱型後の断面において、豆板の発生を確認した。

<p>●発生した場合の対応策</p> <ul style="list-style-type: none"> ・補修方法としては、打換えや無収縮モルタル等による断面修復がある。

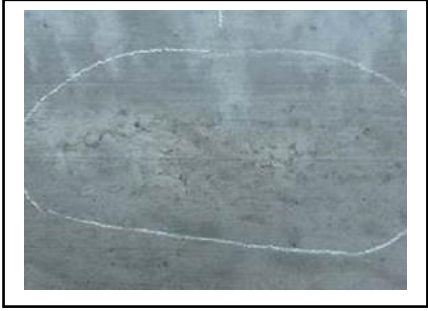
発生箇所	③コンクリート版表面
分類	材料・施工
参考箇所	4-8-3 セットフォーム工法(13)表面仕上げ
<p>●内容</p> <ul style="list-style-type: none"> ・コンクリート版施工時に、コンクリート版の表面仕上げが不良となる個所が生じた。

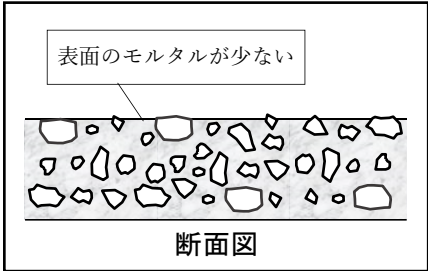
<p>●原因</p> <ul style="list-style-type: none"> ・夏季のためコンクリートの硬化が早く、粗面仕上げが困難であった。 ・コンクリート表面のモルタル厚さが薄いため、粗面が形成できなかった。

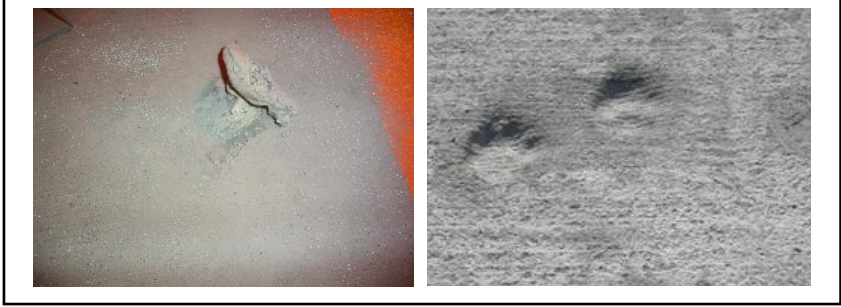
発生箇所	③コンクリート版表面
分類	材料・施工
参考箇所	4-8-3 セットフォーム工法, 4-8-8 養生
<p>●内容</p> <ul style="list-style-type: none"> ・コンクリート表面に異物の混入や動物の足跡がある。

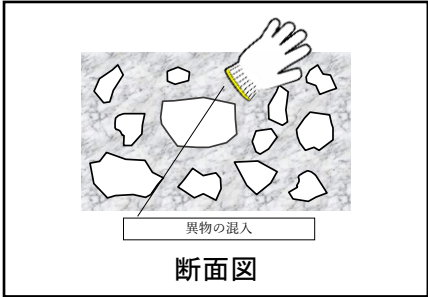
<p>●原因</p> <ul style="list-style-type: none"> ・施工中に施工機械から工具等が落下した。 ・レディーミクストコンクリートの製造時に異物が混入していた。 ・養生中に動物が侵入した。

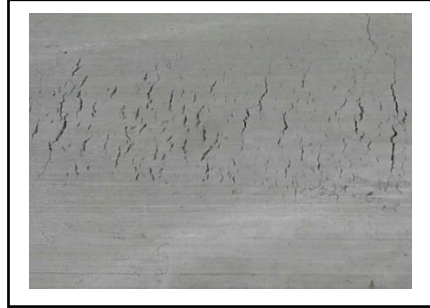
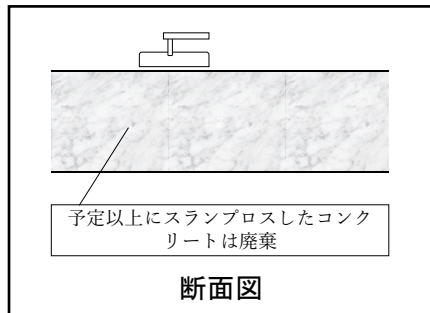
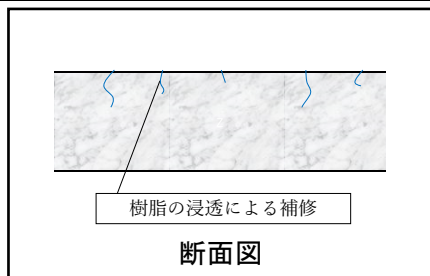
発生箇所	③コンクリート版表面
分類	材料・施工
参考箇所	4-8-2 コンクリートの製造と運搬
<p>●内容</p> <ul style="list-style-type: none"> ・暑中に施工されたコンクリート舗装の表面に、写真のような細かなひび割れ（しわ）が発生した。 	
<p>●原因</p> <ul style="list-style-type: none"> ・施工時の気温が高くスランプの低下が想定よりも大きく、フィニッシュビリティが低下したコンクリートをコテで無理に仕上げようとした。 	
<p>●発生防止策</p> <ul style="list-style-type: none"> ・夏季施工によるスランプ低下を考慮し、単位水量や単位セメント量の配合調整や、混和剤として凝結遅延剤の使用を検討する。 ・コンクリートの運搬は現場と連携を緊密にとり、敷きならしから仕上げまで円滑に施工できるように注意する。 ・仕上げ中にしわを確認した場合はフレッシュなコンクリートなどを用いて仕上げなおす。 	
<p>●発生した場合の対応策</p> <ul style="list-style-type: none"> ・コンクリートが硬化した場合、構造的な損傷ではないため、基本的には経過観察を行い、ひび割れの進行が認められた場合はシーリング等を行う。この場合、ひび割れの進行やひび割れ部の挙動が小さいため、比較的剛性の高い材料（セメントスラリーや含浸タイプの樹脂系材料等）を用いるとよい。

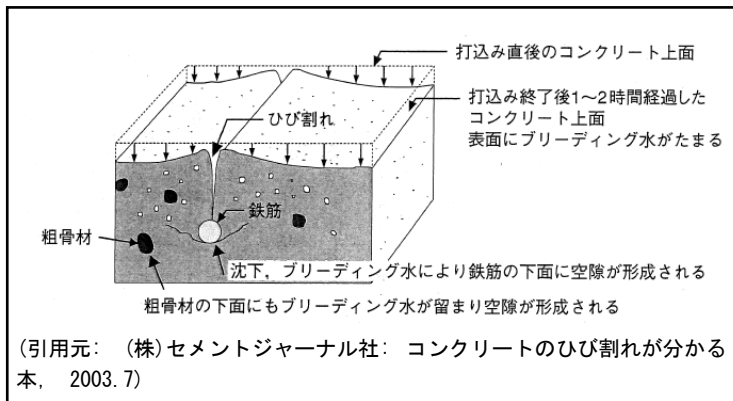
- ・連続鉄筋コンクリート舗装の縦方向鉄筋の直上にひび割れが発生した。

- ・縦方向鉄筋のかぶりの不足や、スランプが大きく、ブリーディングが多く、凝結の遅いコンクリートを打設したことで沈下ひび割れが発生した。
- ・コンクリートの荷おろし時に鉄筋がたわんだ場合や、締固めが不十分な場合に発生する場合もある。

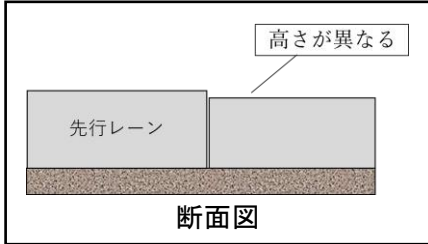
発生箇所	①縦目地
分類	材料・施工
参考箇所	4-8-3 セットフォーム工法(4)舗設の準備
<p>●内容</p> <ul style="list-style-type: none"> ・施工直後に縦目地部に段差が発生していた。

<p>●原因</p> <ul style="list-style-type: none"> ・後打ちレーンの施工高さが、先行レーンの高さと異なっていた。

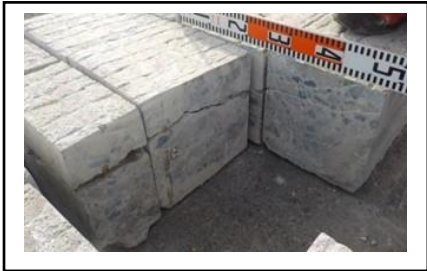
発生箇所	①縦目地, ④コンクリート版端部
分類	材料・施工
参考箇所	4-8-7 鉄網および縁部補強鉄筋の設置
<p>●内容</p> <ul style="list-style-type: none"> 目地部において、コンクリート版がはく離し、鉄網や鉄筋が露出した。 開削調査により、コンクリート舗装版の中央分離帯側もしくは路肩側の端部で、目地を中心に水平ひび割れ、端部補強筋に著しい腐食が確認された。

<p>俯瞰図</p>
<p>●原因</p> <ul style="list-style-type: none"> かぶり厚が不足していた。 目地部から浸入した水が起因となる発錆・腐食膨張により鉄筋位置で水平ひび割れが発生した。

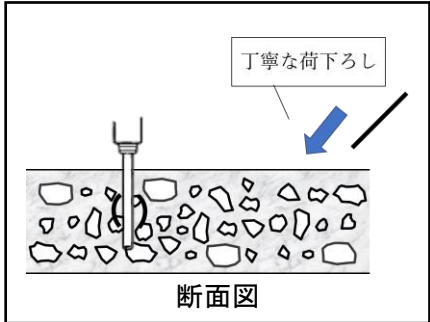
発生箇所	⑤コンクリート版内部
分類	材料・施工
参考箇所	4-8-2 コンクリートの製造と運搬
<p>●内容</p> <ul style="list-style-type: none"> 現場でコアの採取を行った結果、断面において写真のように材料分離が発生していた。

<p>振動機による過度な締固めや材料移動</p> <p>横移動</p> <p>断面図</p>
<p>●発生防止策</p> <ul style="list-style-type: none"> スランプの大きいコンクリートを使用する場合は過度な締固めにならないよう注意する。 荷下ろしは、高さをできるだけ低くし連続して丁寧に行う。 材料の無駄な移動を少なくする。 パイプレタ通過後、仕上げ前の段階において表面のモルタル厚さを確認する。材料分離が確認された場合は、スコップなどで混合するか廃棄する。

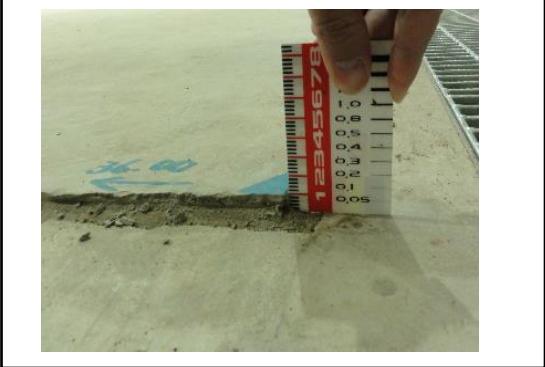
発生箇所	②横目地
分類	材料・施工
参考箇所	4-8-8 養生
<p>●内容</p> <ul style="list-style-type: none"> ・建屋内の目地金物がないコンクリート舗装版において、湿潤養生を一ヶ月以上行い水和反応により十分な強度は発現していると思われるが、養生終了後に目地部の端部にそりが生じた。

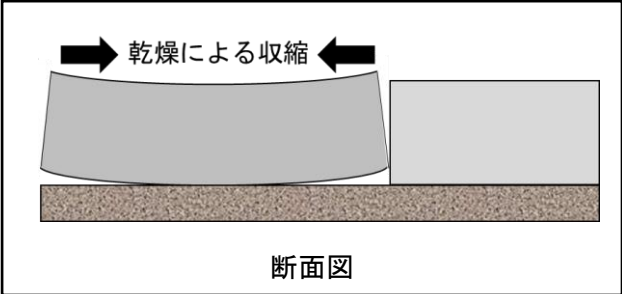
<p>●原因</p> <ul style="list-style-type: none"> ・養生終了後にコンクリート表面側の水分が乾燥蒸発したことでコンクリート版表面が収縮し、コンクリート版にそりが生じた。

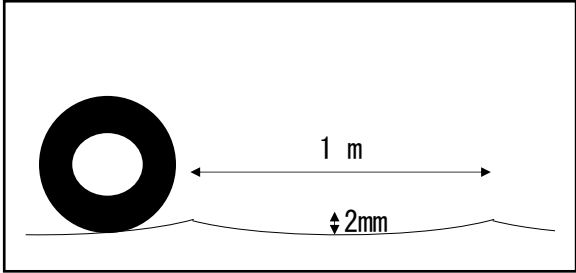
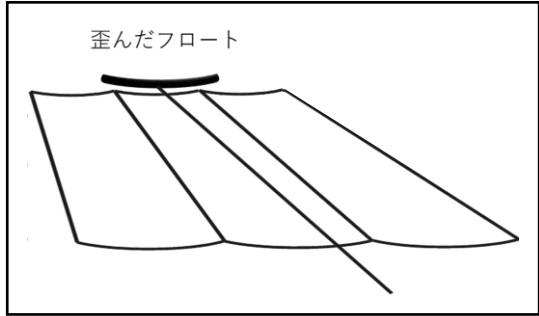
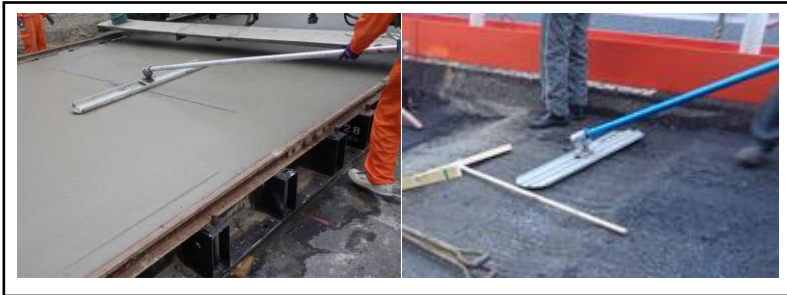
発生箇所	③コンクリート版表面
分類	材料・施工
参考箇所	4-8-3 セットフォーム工法(13)表面仕上げ
<p>●内容</p> <ul style="list-style-type: none"> ・施工後、コンクリート舗装上を乗用車が時速 50km 程度で走行したところ、異音が発生した。 ・平坦性等の出来高管理基準は満足していたが、路面を詳しく調査したところ、約 1m 間隔で、規則的に中央部の高さが 2mm 程度凹んだ波状になっていた。 	
<p>●原因</p> <ul style="list-style-type: none"> ・幅 1m のフロートを使用しコンクリート版の表面を仕上げていたが、フロートが下に凸に 2mm 程度歪んでいた。 ・フロートの幅に合わせて 1m 程度の間隔で規則的に表面仕上げをしていたため、等間隔で路面に微小な凹みが生じ、走行時に異音が生じた。 	
<p>●発生防止策</p> <ul style="list-style-type: none"> ・使用するフロートは、作業前に歪みがないか確認をする。 ・ほうき目による粗面仕上げを行う際も、使用前にほうきに歪みがないか確認すると良い。 	
<p>●発生した場合の対応策</p> <ul style="list-style-type: none"> ・舗装の供用性を損なう不具合ではないことから補修は必要ないが、変状が進行しないか経過観察を行う。

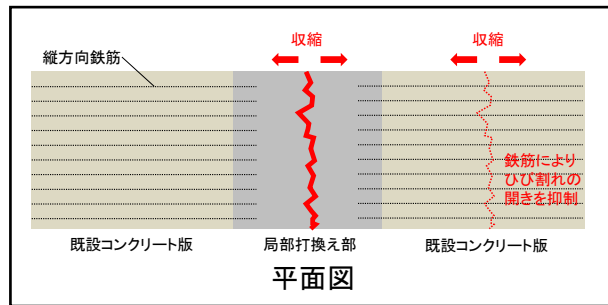
- ・連続鉄筋コンクリート舗装の局部打換えを実施した箇所において、打換え部の中央に幅の広いひび割れが発生した。

- ・既設のコンクリート版と局部打換え部が一体となっており、局部打換え部には鉄筋が入っていないため、収縮ひび割れの開きを抑制することができず、幅の広いひび割れが発生した。

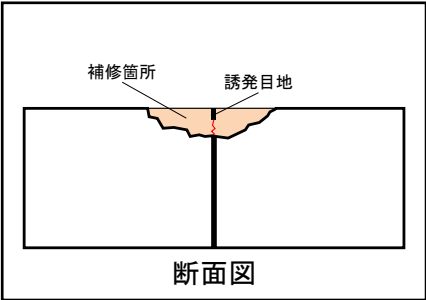
<p>●原因</p> <ul style="list-style-type: none"> ・目地を跨いだ補修材が縦目地部の反りや横目地部の伸縮に追従できずに破損した。

<p style="text-align: center;">断面図</p>
<p>●発生防止策</p> <ul style="list-style-type: none"> ・隅角部の目地を跨いだ角欠け補修を行う場合は, コンクリート版の目地に沿ってカットなどで予め誘発目地を設け, 目地を跨いで独立させる。

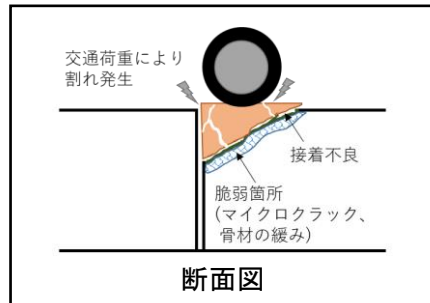
- 目地部の角欠け発生箇所について補修材によるパッチングを実施したが、はく離やひび割れなどの損傷が早期に生じた。

- 既設コンクリート版に脆弱箇所が残っていたため、補修材がコンクリート版からはく離した。
- あるいは既設コンクリート面と補修材料の接着不良により、補修材がコンクリート版からはく離した。
- はく離した箇所に交通荷重が作用することで、ひび割れが生じた。

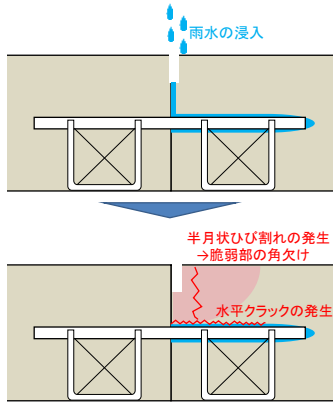
<p>●原因</p> <ul style="list-style-type: none"> 目地材が飛散した箇所から浸入した水により、ダウエルバーが腐食・膨張し、バー周辺に生じた水平クラックに浸入した水が凍結融解を繰り返すことで、水平クラックが発達して半月状のひび割れが発生した。 ひび割れが生じた箇所周辺が脆弱部となり、コンクリート片が飛散することで、大きな角欠けへと進展した。

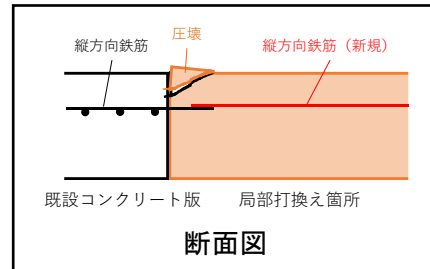
- ・夜間に局部打換えを実施した翌日に, 打換え箇所と既設コンクリート版の境界部で圧壊が生じた。

- ・既設連続鉄筋コンクリート版の一部が撤去されたことで軸方向の拘束がなくなり, かつ夜から昼にかけて温度が上がる時間帯に施工したため, 既設コンクリート版が水平方向に膨張すると同時に, 新たに打設したコンクリートの膨張も加わることで圧壊が生じた。

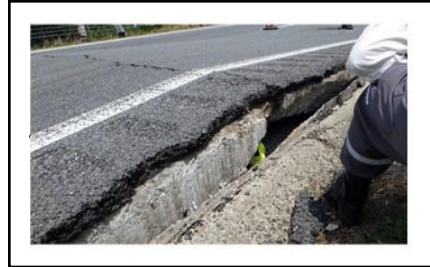
- ・ボックスカルバートの裏込め材の上に施工されたコンクリート版の中央にひび割れが生じ段差が生じた。
- ・アスファルト混合物によるオーバーレイを実施する際、上記の箇所でコンクリート版の表面を切削することで段差を修正した結果、座屈が生じ路面が30cm程度隆起した。

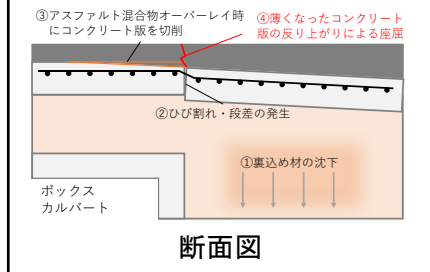
- ・ボックスカルバート周辺の裏込め材の沈下に伴い、コンクリート版にひび割れ・段差が生じた。
- ・段差箇所を切削した結果、コンクリート版厚が減少し、日中の膨張量が増加したことで座屈が生じた。アスファルト混合物をオーバーレイしたことによりコンクリート版の温度が上昇しやすくなったことも原因と考えられる。

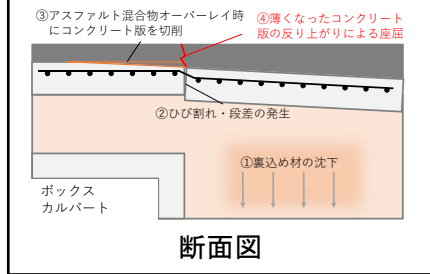
- ・ボックスカルバートの裏込め材の上に施工されたコンクリート版の中央にひび割れが生じ段差が生じた。
- ・アスファルト混合物によるオーバーレイを実施する際、上記の箇所でコンクリート版の表面を切削することで段差を修正した結果、座屈が生じ路面が30cm程度隆起した。

- ・ボックスカルバート周辺の裏込め材の沈下に伴い、コンクリート版にひび割れ・段差が生じた。
- ・段差箇所を切削した結果、コンクリート版厚が減少し、日中の膨張量が増加したことで座屈が生じた。アスファルト混合物をオーバーレイしたことによりコンクリート版の温度が上昇しやすくなったことも原因と考えられる。
