令和6年能登半島地震 道路構造物(橋梁、土工、トンネル) の被害分析

道路局 国道・技術課
(技術企画グループ)

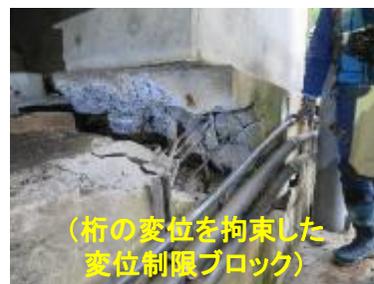
(桁の変位を拘束した
変位制限ブロック)

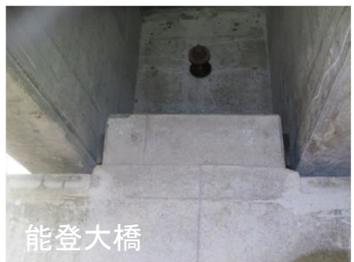
能登大橋

段差量を緩和するためのフェールセーフの設置や桁損傷を防ぐための端部構造の効果や工夫の余地が考えられる例

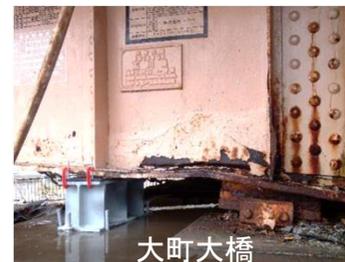
大町大橋

ジャッキアップや復旧作業ができるスペース、接近方法の確保の効果や工夫の余地が考えられる例

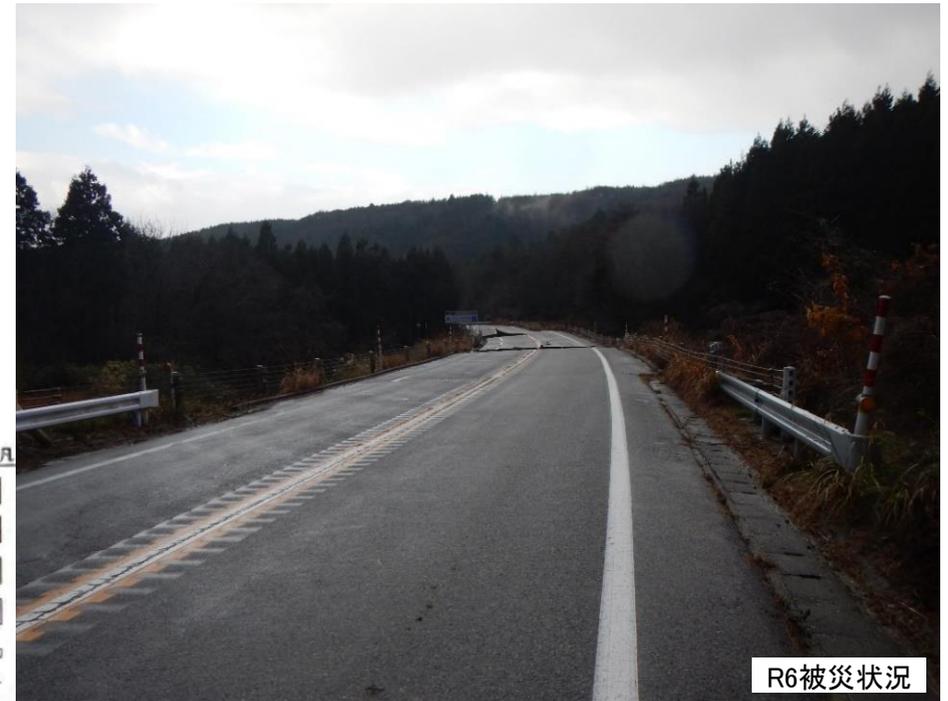
R6被災状況

盛土高約15mの谷埋め盛土でクラック程度の被災
H19大規模崩壊箇所(縦14)で基礎地盤砕石置換え、補強盛土、抑え盛土により復旧された箇所

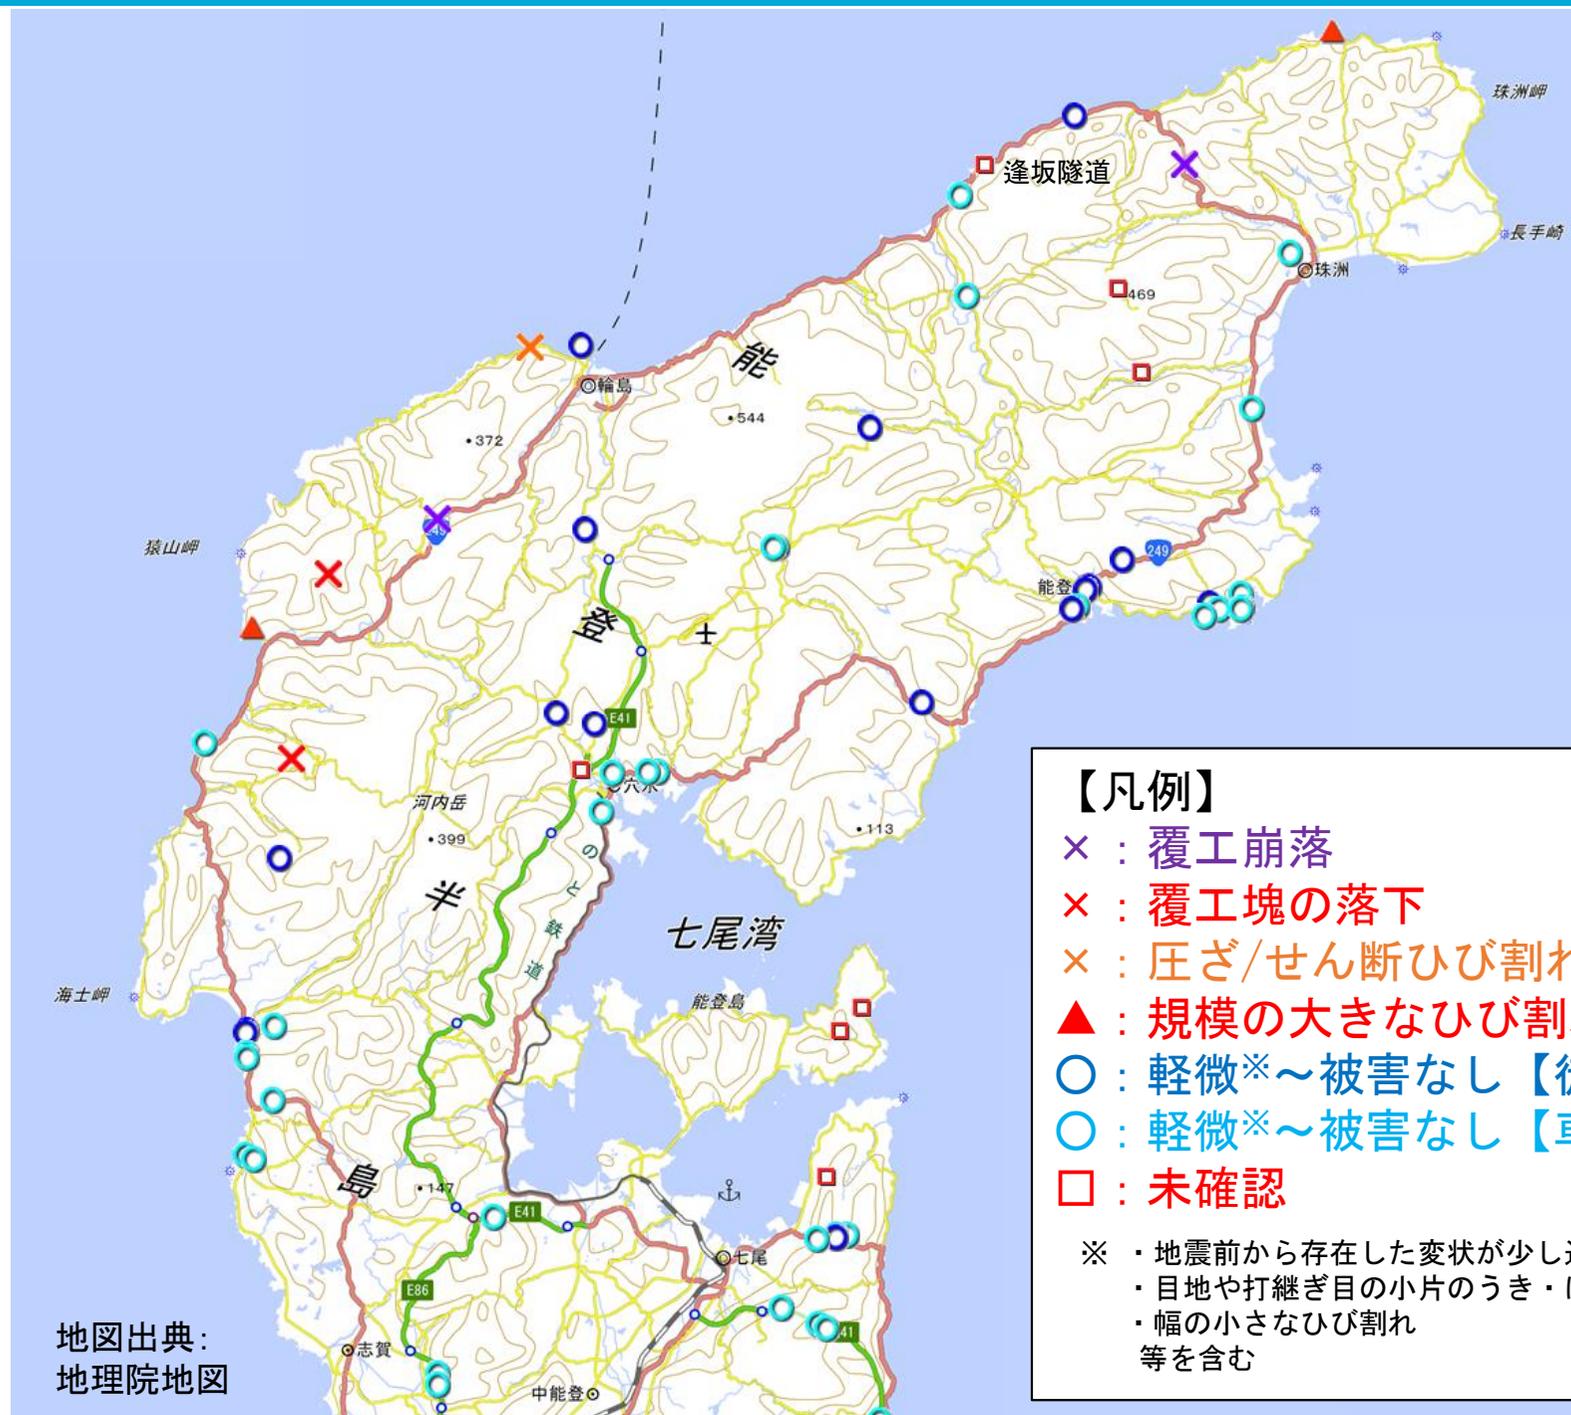
- × : 覆工崩落 2
- × : 覆工塊の落下 2
- × : 圧ざ/せん断ひび割れ 1
- ▲ : 規模の大きなひび割れ 2
- : 軽微※~被害なし【徒歩遠望目視】 19
- : 軽微※~被害なし【車上目視】 33
- : 未確認 8

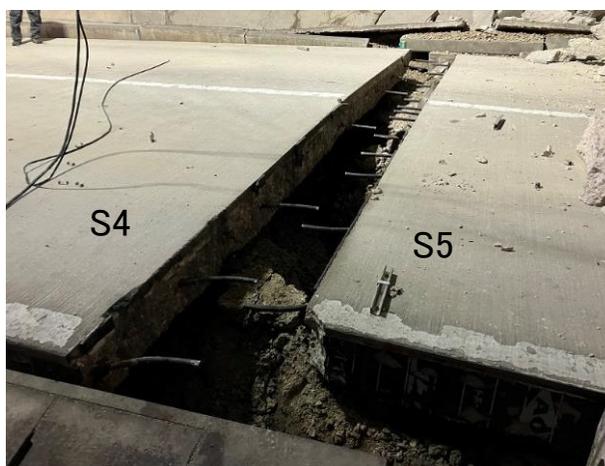
S4-5

- S5～S14付近まで覆工の大規模な崩落を確認
- S7付近は一部覆工が残存しているものの、側壁部の圧縮破壊、アーチ部のひび割れ貫通を確認
- 防水シート背面で吹付けコンクリートの圧縮破壊、鋼アーチ支保工の座屈を確認
- S15付近以降は一部で覆工のはく離れが確認されたが、大規模なひび割れ等は確認されていない
